DIAGNÓSTICO A LA SUBESTACIÓN ELÉCTRICA TIPO INTERIOR DE LA
CORPORACIÓN UNIVERSITARIA DE LA COSTA (C.U.C.) APLICANDO LA
NORMA TÉCNICA COLOMBIANA NTC 2050 Y EL REGLAMENTO TÉCNICO DE
INSTALACIONES ELÉCTRICAS (RETIE)

CORPORACIÓN UNIVERSITARIA DE LA COSTA (C.U.C.)

TESIS DE GRADO COMO REQUISITO PARA OPTAR AL TÍTULO DE
INGENIERO ELÉCTRICO

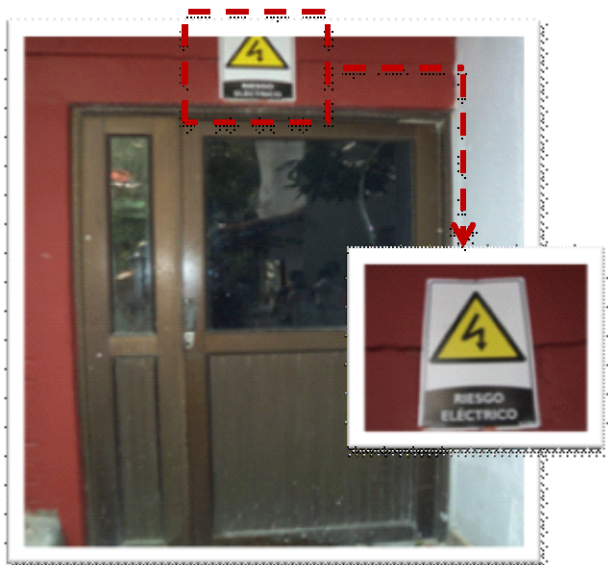
FOTO No. 1

Entrada a la subestación.

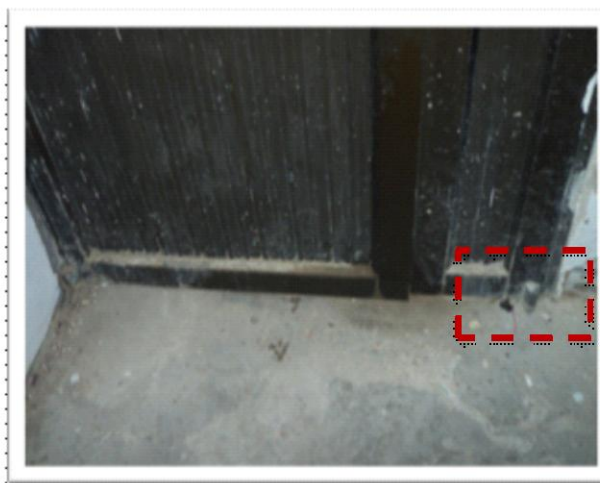
FOTO No. 2

Puerta de entrada a la subestación

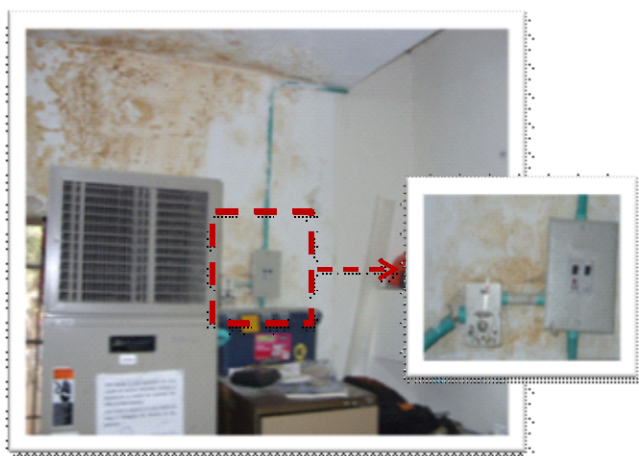
FOTO No. 4

Tablero distribución Baja Tensión.

- 1) Tubería expuesta a daño físico y mecánico, NO certificada.
- 2) Tipo de tubería no permitida para instalaciones expuestas.
- 3) Señalización reglamentada NO adherida.
- 4) Equipos eléctricos instalados en entornos húmedos. Agentes deteriorantes.
- 5) Tablero no se encuentra identificado. **No existe rotulado de los diferentes circuitos.**

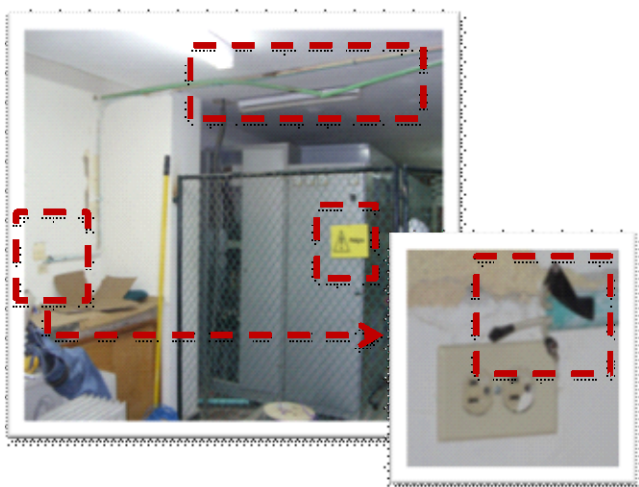
FOTO No. 5

Espacio de trabajo de la Subestación#1 BLOQUE3

- 1) Tubería expuesta a daño físico y mecánico, NO certificada. (Tubería se encuentra en mal estado)
- 2) Tipo de tubería no permitida para instalaciones expuestas.
- 3) Conductores expuestos a daños físico y mecánico.
- 4) Señalización reglamentada NO adherida. **(No existe conformidad).**

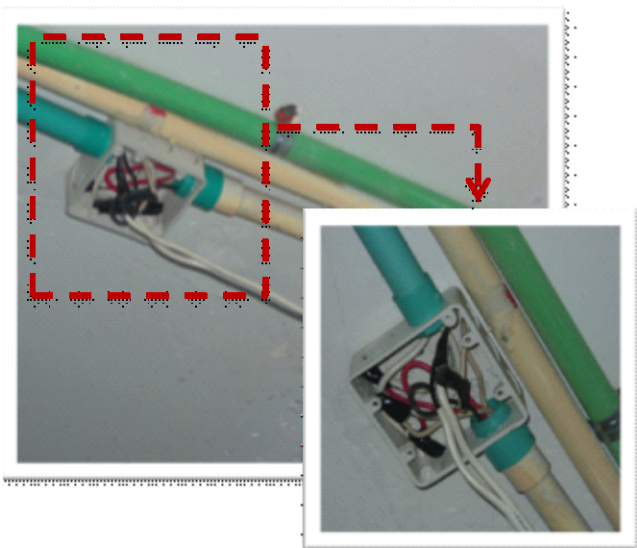
FOTO No. 7

Techo de la Subestación#1 Bloque III

- 1) Tubería expuesta a daño físico y mecánico, NO certificada.
- 2) Tipo de tubería no permitida para instalaciones expuestas.
- 3) Conductores expuestos a daños físico y mecánico.
- 4) En las instalaciones una vez terminadas, todas las cajas deben tener una tapa, una placa de cierre o una cubierta.

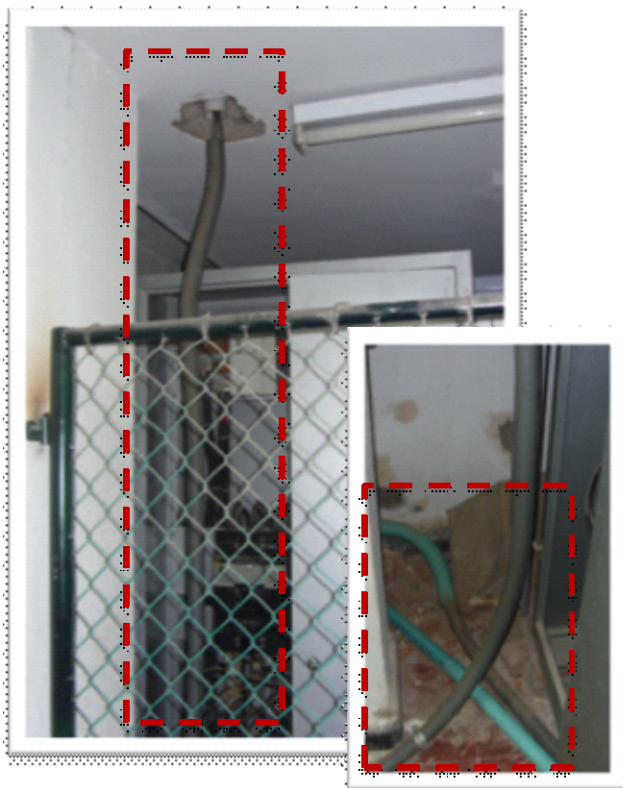
FOTO No. 8

Celdas #2 y #3 principal de la Subestación#1 Bloque III

- 1) Tubería expuesta a daño físicos y mecánicos.
- 2) Tipo de tubería no es la adecuada para instalaciones expuestas.
- 3) Conductores expuestos a daños físico y mecánico.
- 4) Niveles de iluminación NO adecuados.
- 5) Obstaculización del área de trabajo por parte del tubo flexible en la celda #3.
- 6) Espacios de trabajo y evacuación NO conformes.

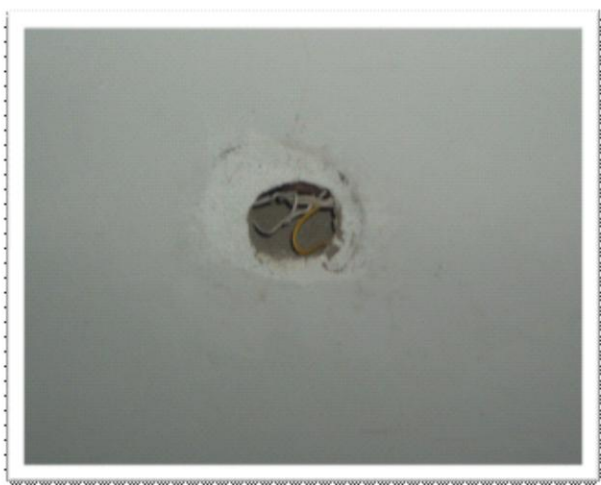
FOTO No. 12

Techo (Corredor) Subestación#1 Bloque III

- 1) Aberturas NO utilizadas sin la debida protección.
- 2) Cableado expuesto a daño físico y mecánico.

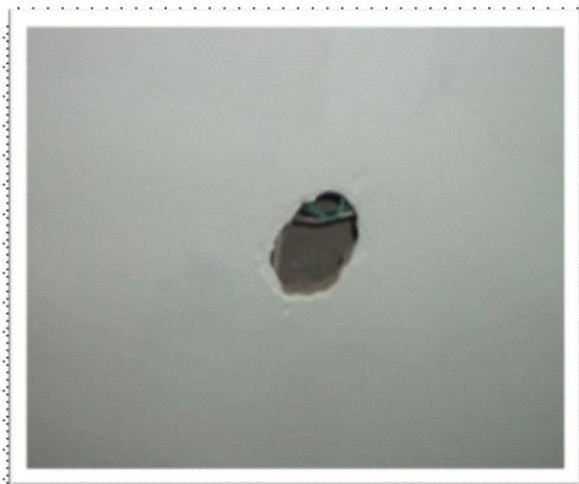
FOTO No. 13

Techo (Corredor) Subestación#1 Bloque III

- 1) Aberturas NO utilizadas sin la debida protección.
- 2) Cableado expuesto a daño físico y mecánico.

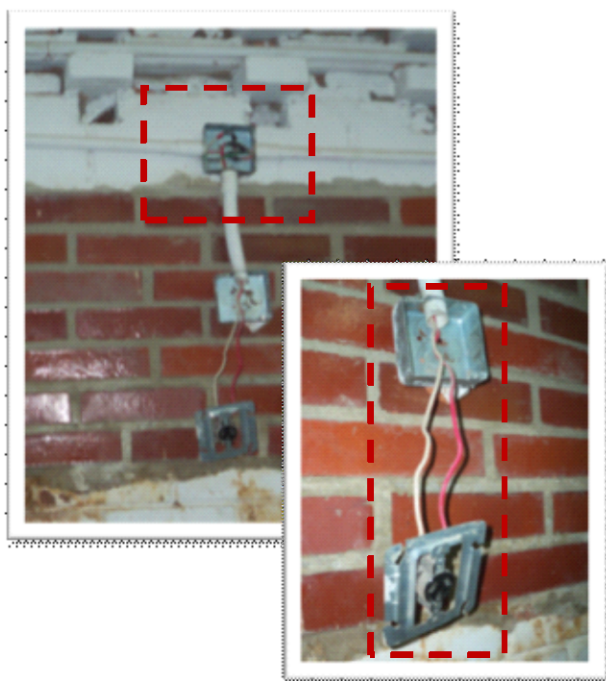
- 1) Los conductores no presentan marcación de acuerdo con el código de colores.
- 2) Conductores empalmados mediante métodos no certificados.
- 3) Aberturas NO utilizadas sin la debida protección.
- 4) Equipo eléctrico no se encuentra correctamente soportada.
- 5) El equipo eléctrico no cuenta con puesta a tierra que garantice la equipotencialidad con el sistema.
- 6) Tipo de tubería no permitida para instalaciones expuestas.

Registro fotográfico conexiones eléctricas. No conformidades detectadas de acuerdo con la norma NTC 2050 de 1998 Secciones 110, 215, 240, 250, 300, 343, 373, 374,384, 450 y capítulo 9 tabla No 1. RETIE Capítulo II Artículos 11, 13, 15, Capítulo III artículo 21, Capítulo V Artículo 30, Capítulo VI Artículo 37 y Capítulo VII.

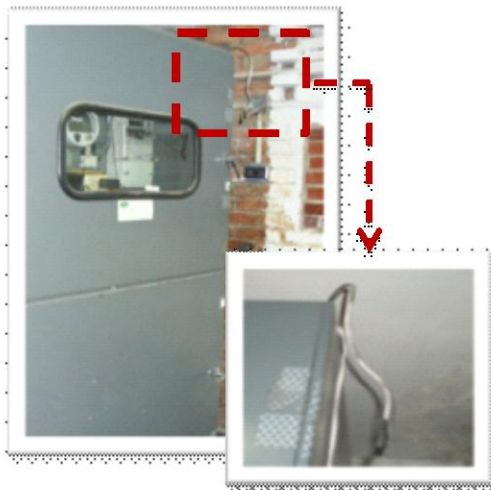
FOTO No. 15

Cableado sin identificar

- 1) Conductores expuestos a daño físico y mecánico.
- 2) Señalización reglamentada NO adherida.

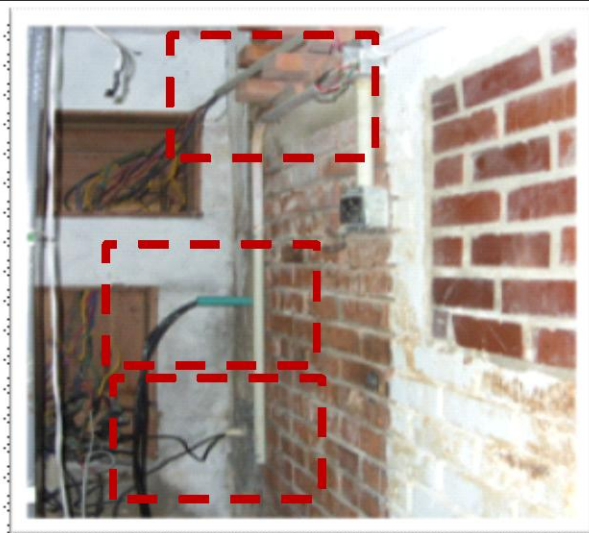
FOTO No. 16

Circuitos ramales

- 1) Aberturas NO utilizadas sin la debida protección.
- 2) Conductores expuestos a daño físico y mecánico.
- 3) Tubería no metálica expuesta a daño físico y mecánico.

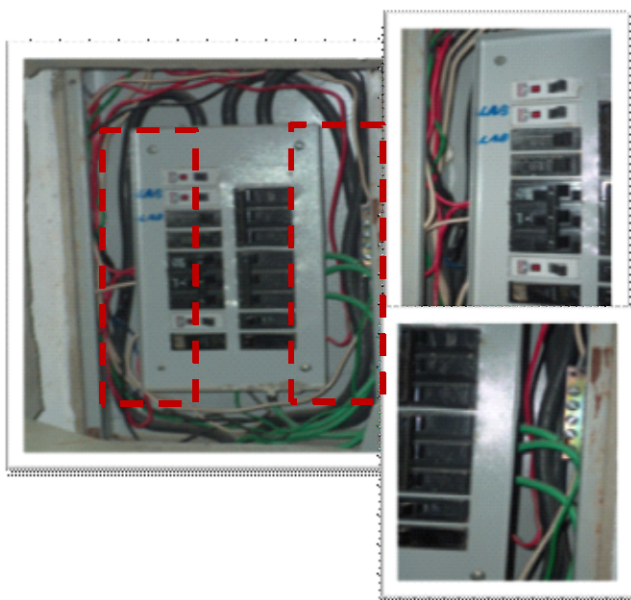
- 1) Los conductores no presentan marcación de acuerdo con el código de colores.
- 2) Empalmes no certificados.
- 3) No se encontró barraje de neutro y tierra.
- 4) Circuitos ramales no identificados.
- 5) Curvatura inadecuada de conductores
- 6) Los equipos eléctricos se deben instalar de una manera limpia y profesional.
- 7) Aberturas NO utilizadas sin la debida protección (**Tablero destapado**)
- 8) Tablero ubicado en un lugar de difícil acceso.
- 9) Espacio de trabajo no adecuado para realizar operaciones eléctricas.

Registro fotográfico conexiones eléctricas. No conformidades detectadas de acuerdo con la norma NTC 2050 de 1998 Secciones 110, 215, 240, 250, 300, 343, 373, 374,384, 450 y capítulo 9 tabla No 1. RETIE Capítulo II Artículos 11, 13, 15, Capítulo III artículo 21, Capítulo V Artículo 30, Capítulo VI Artículo 37 y Capítulo VII.

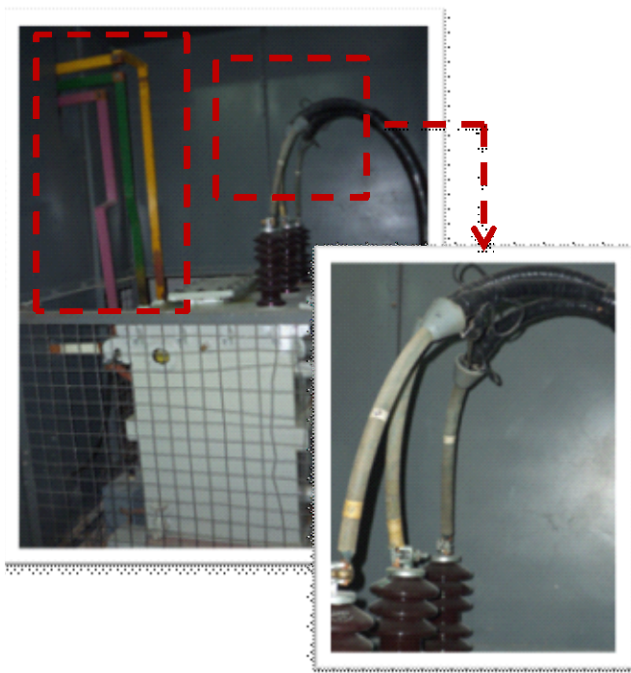
FOTO No. 22

Transformador 300 kVA (13200/220V)

- 1) Bóvedas y puertas corta fuego NO existentes en la subestación.
- 2) Los conductores no presentan marcación de acuerdo con el código de colores y su nivel de tensión.
- 3) No existe un medio de recolección del aceite en caso de derrame y fugas.
- 4) Malla metálica no se encuentra conectada al sistema de puesta a tierra por lo tanto no se garantiza la equipotencialidad del sistema.
- 5) El apantallamiento de los conductores no se encuentran conectados al sistema de puesta a tierra.

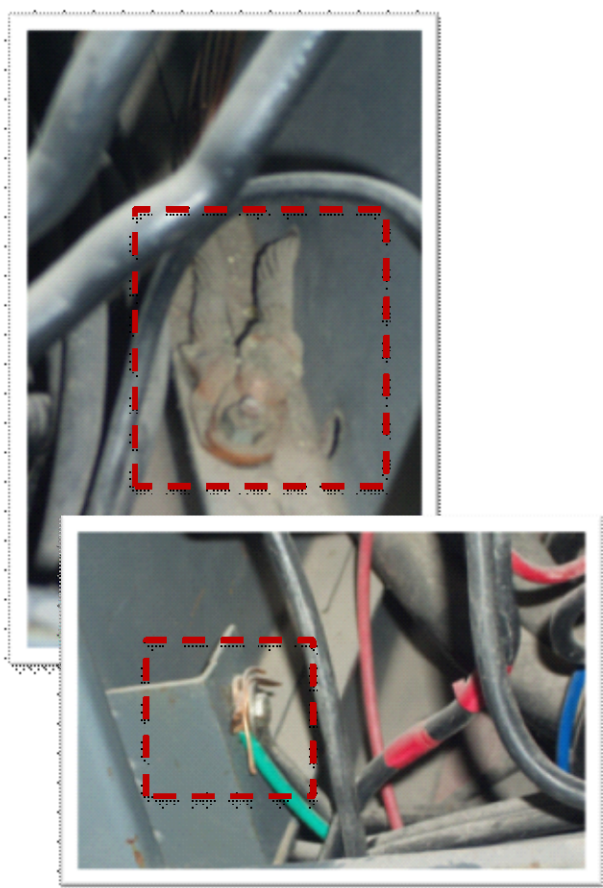
- 1) Métodos de conexión de conductores no es el adecuado.
- 2) Se debe conectar un conductor por terminal en baraje.
- 3) Las conexiones a los barajes deben ser realizados con conectores o terminales certificados.
- 4) Conductores sin marcación de acuerdo con el código de colores.
- 5) No existe barraje de tierra.

Registro fotográfico conexiones eléctricas. No conformidades detectadas de acuerdo con la norma NTC 2050 de 1998 Secciones 110, 215, 240, 250, 300, 343, 373, 374,384, 450 y capítulo 9 tabla No 1. RETIE Capítulo II Artículos 11, 13, 15, Capítulo III artículo 21, Capítulo V Artículo 30, Capítulo VI Artículo 37 y Capítulo VII.

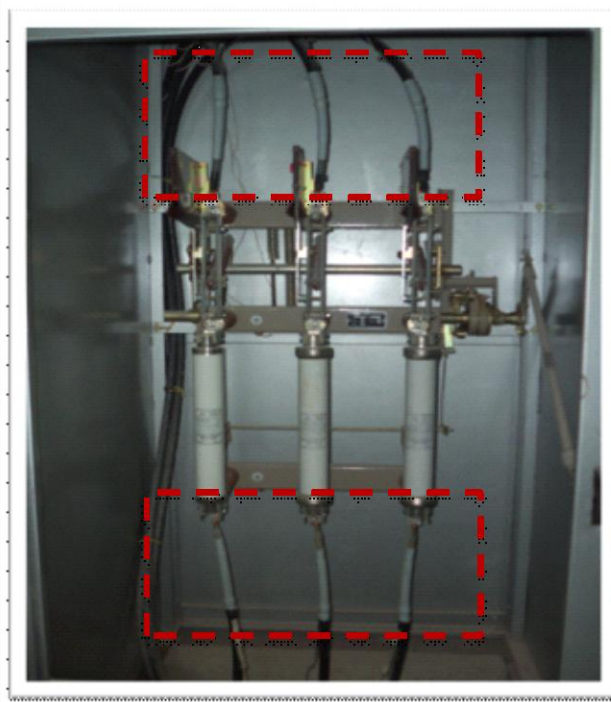
6) La celda no presenta barraje de tierra.

Registro fotográfico conexiones eléctricas. No conformidades detectadas de acuerdo con la norma NTC 2050 de 1998 Secciones 110, 215, 240, 250, 300, 343, 373, 374,384, 450 y capítulo 9 tabla No 1. RETIE Capítulo II Artículos 11, 13, 15, Capítulo III artículo 21, Capítulo V Artículo 30, Capítulo VI Artículo 37 y Capítulo VII.

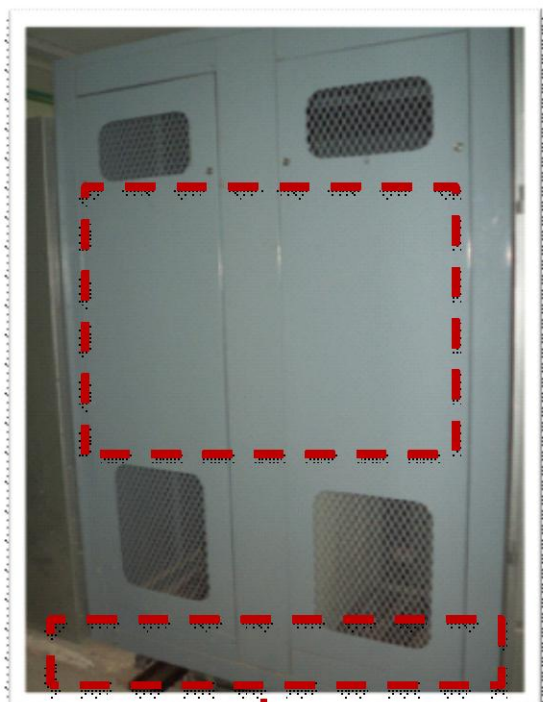
FOTO No. 37

Celdas de Transformación
(Transformador 800 kVA 13200/220V)

- 1) Los cárcamos no se encuentran debidamente tapados.
- 2) Conductores expuestos a daño físico o mecánico.
- 3) Espacios de trabajo y evacuación no son los adecuados.

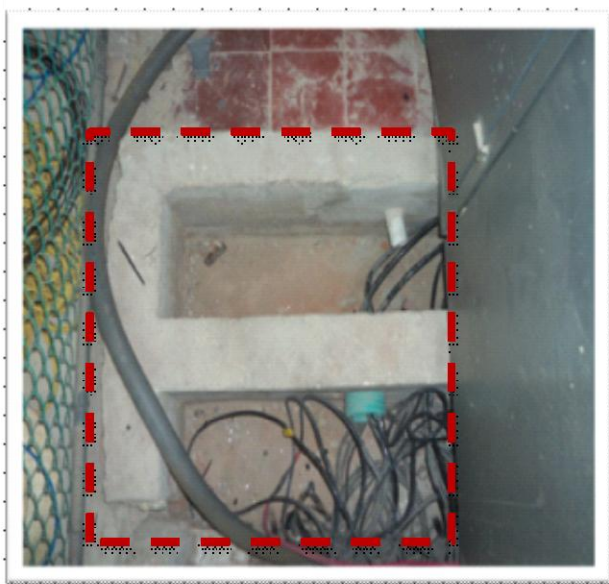
FOTO No. 45

Circuitos ramales

- 1) Los cárcamos o canalizaciones donde se alojen conductores eléctricos deben ser adecuadamente tapados.
- 2) Conductores expuestos a daño físico o mecánico.
- 3) Falta demarcación de las distancias de seguridad en el piso.
- 4) Espacio de trabajo no adecuado para maniobras en la Celda de distribución #2.

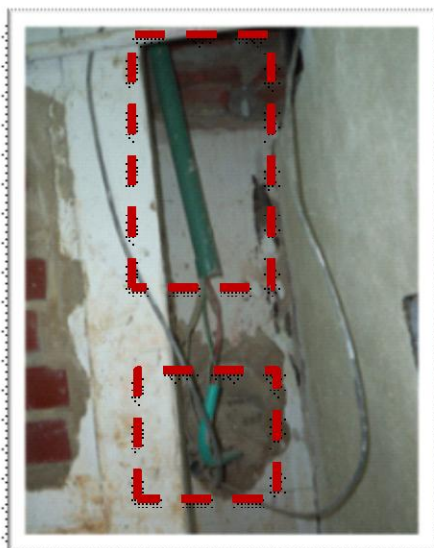
FOTO No. 52

Espacio de trabajo.

- 1) Tubería expuesta a daños físicos y mecánicos
- 2) Tubería no certificada para el uso dado.
- 3) Conductores expuestos a daños físicos y mecánicos.

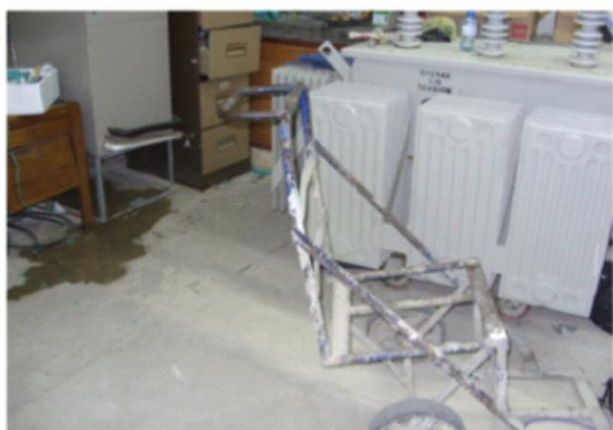
FOTO No. 53

Espacio de trabajo.

- 1) Espacios de trabajo y evacuación NO conformes.
- 2) Límites de aproximación NO se encuentran demarcados.
- 3) Conductores expuestos a daños físicos y mecánicos.
- 4) Elementos metálicos NO equipotencializados al sistema de puesta a tierra.

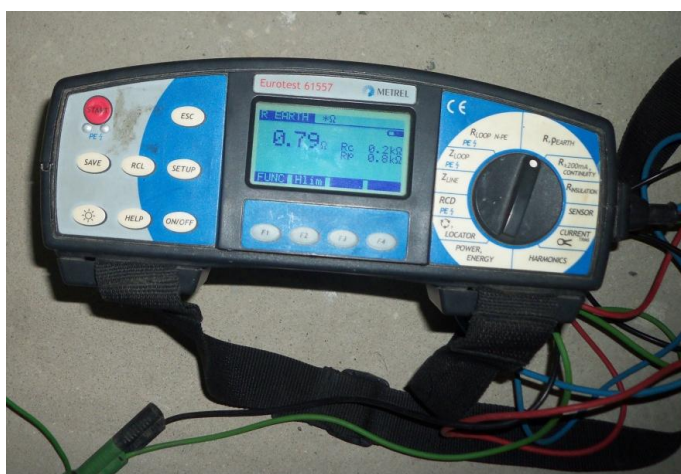
Figura 23. Medición de puesta a tierra.

La medida obtenida por el teluometro fue de **0.79 Ω** , comparando este valor con el que ilustra la tabla N°25 expuesta en el artículo 15 del RETIE podemos concluir que la resistencia del sistema de puesta a tierra de la subestación de la corporación universitaria de la costa **cumple** con lo establecido en el reglamento ya que el valor máximo permitido es de **10 Ω** .

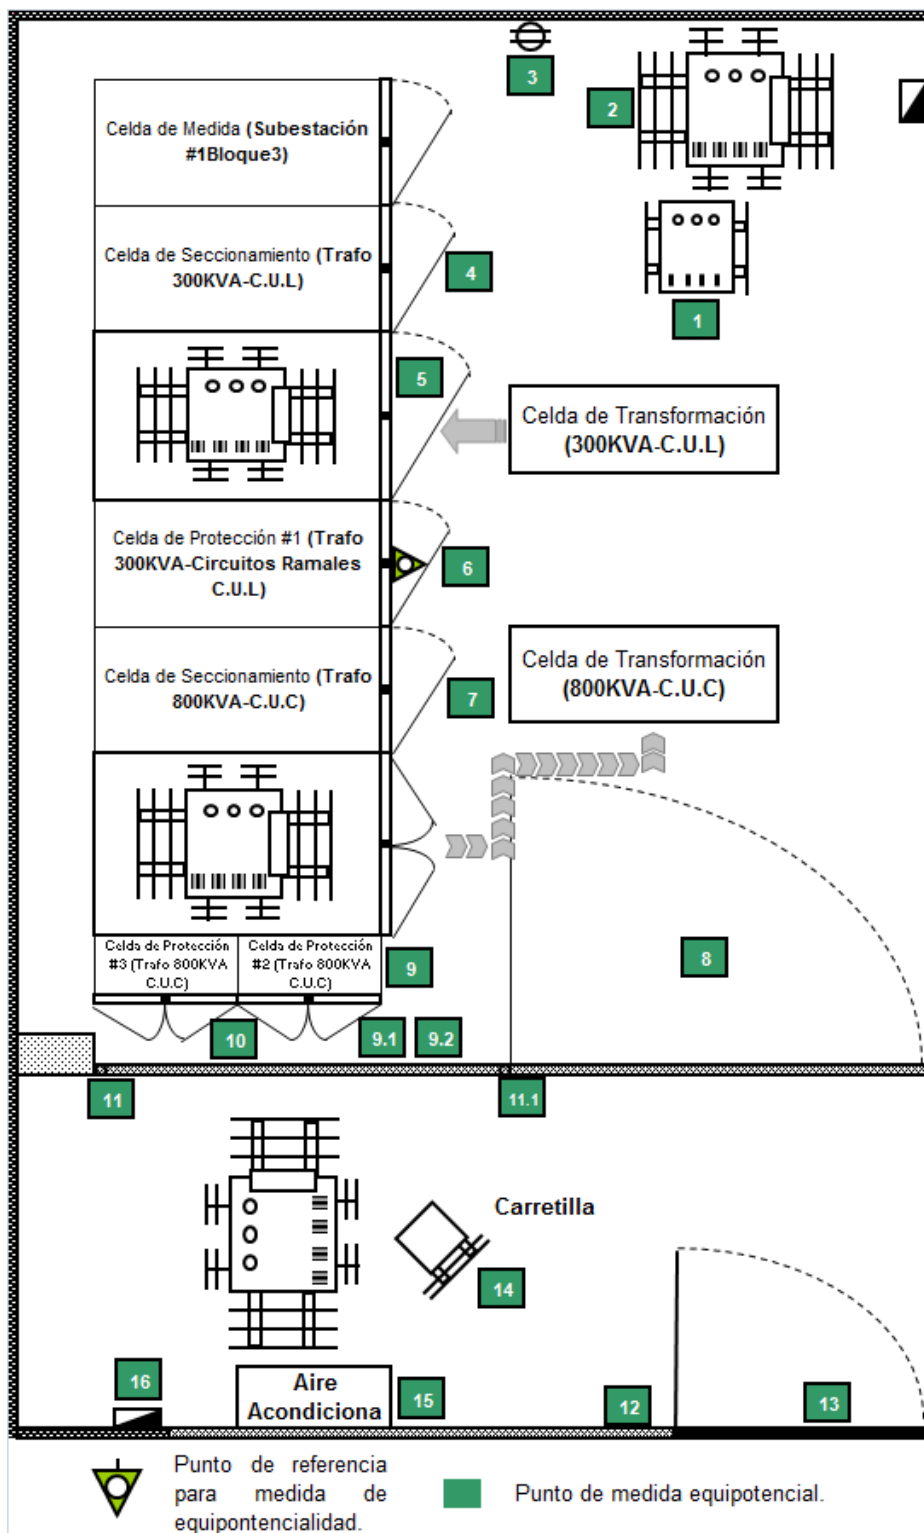
Figura 26. Puntos de mediciones de equipotencialidad.

La equipotencialidad existente en los elementos metálicos presentes de la subestación no se encuentran conectadas a conformidad, y a su vez se da el caso donde no se encuentran acoplados físicamente al sistema de puesta a tierra, por lo tanto **no cumplen** con el criterio de evaluación expuesto en el Reglamento Técnico de Instalaciones Eléctricas RETIE.

El calibre mínimo exigido para dar cumplimiento a la norma debe tener una sección transversal de **14,85 mm²** y el máximo obtenido fue de **12,40 mm²**.
