**DIAGNÓSTICO DE CALIDAD DEL AGUA PARA CONSUMO HUMANO EN EL
CORREGIMIENTO DE VILLA ROSA – MUNICIPIO DE REPELÓN, ATLÁNTICO.**

**TRABAJO DE GRADO PRESENTADO COMO REQUISITO PARA OPTAR AL
TÍTULO DE INGENIERO AMBIENTAL**

UNIVERSIDAD DE LA COSTA – CUC

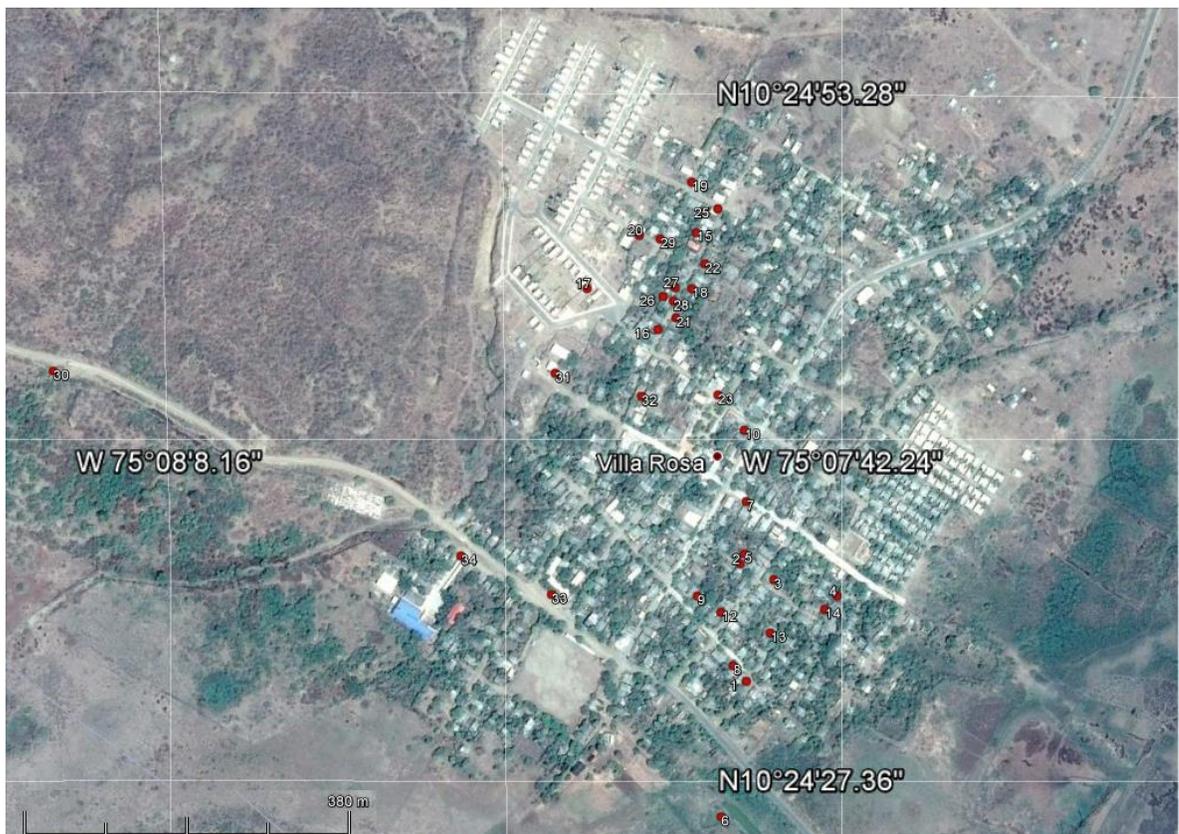
Ilustración 2. Localización de los puntos del Muestreo Inicial.

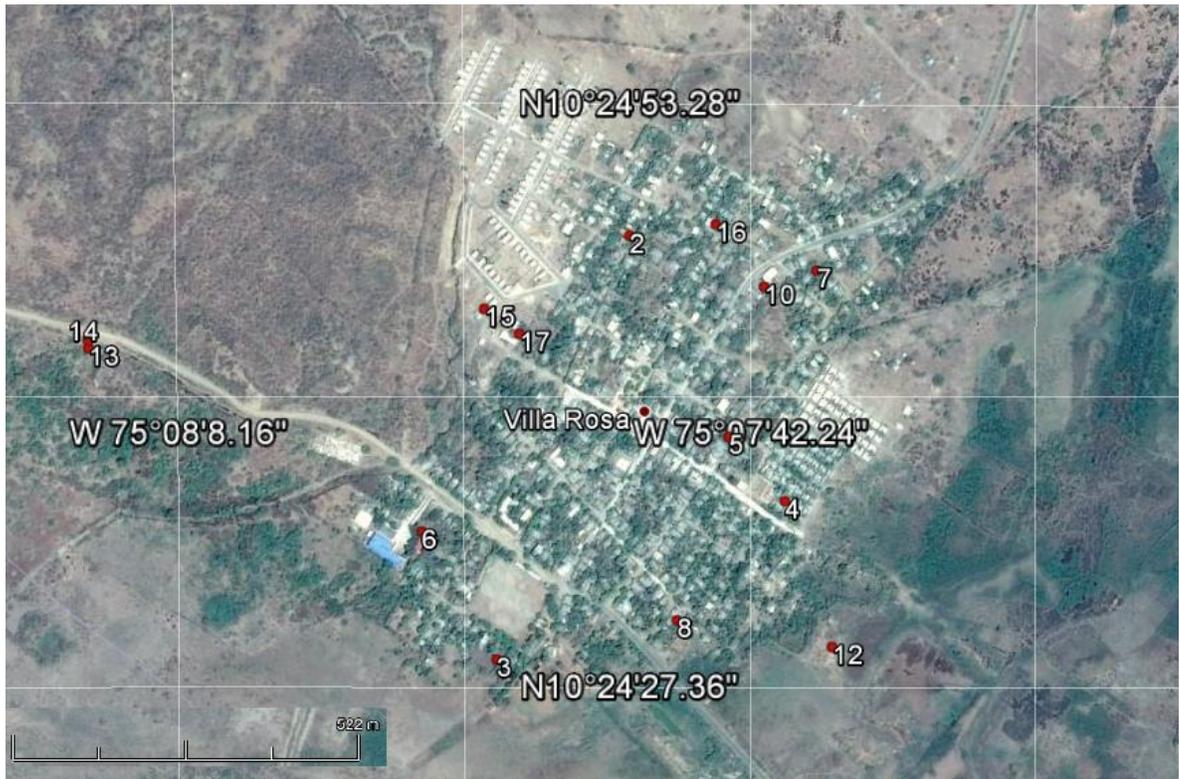
Ilustración 3. Localización de los puntos del segundo Muestreo.

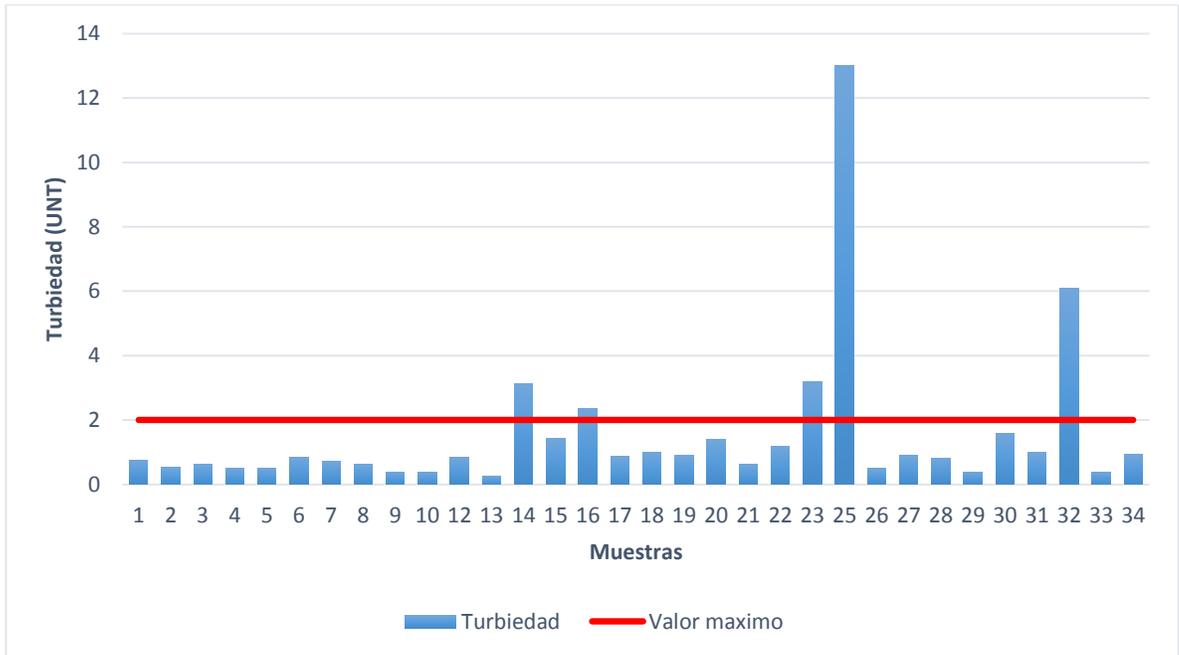
Gráfica 1. Resultados obtenidos para turbiedad (muestreo inicial)

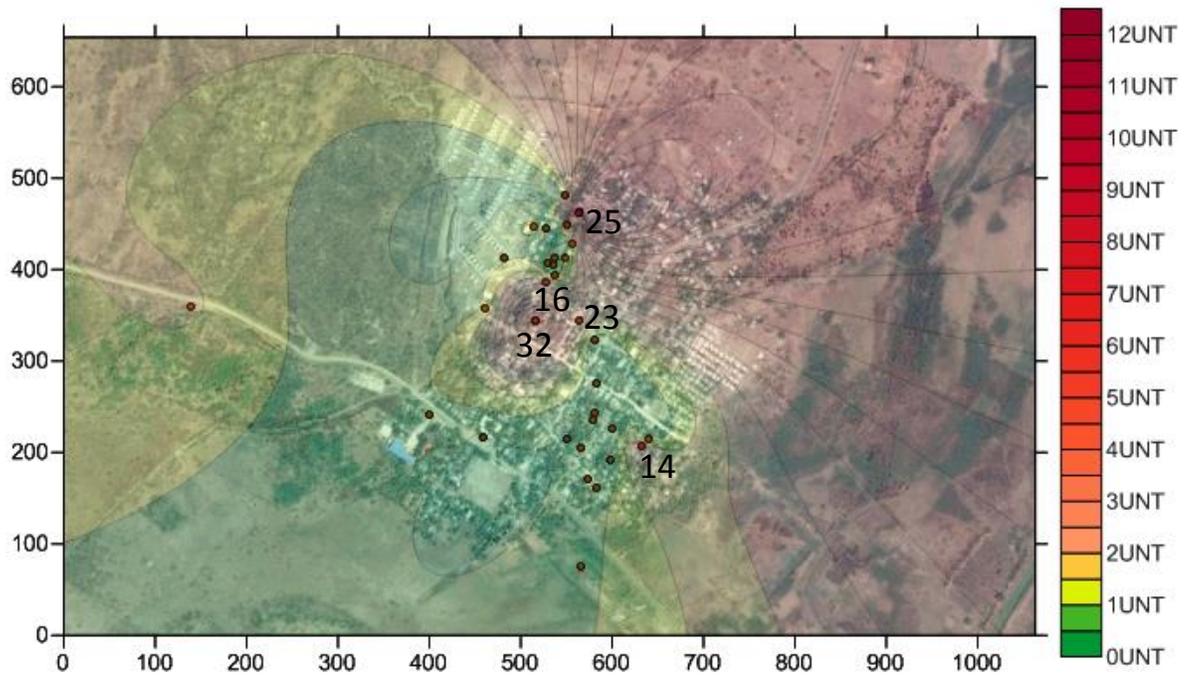
Ilustración 4. Resultados obtenidos de turbiedad con respecto a la ubicación en el área de estudio de los puntos del Muestreo Inicial.

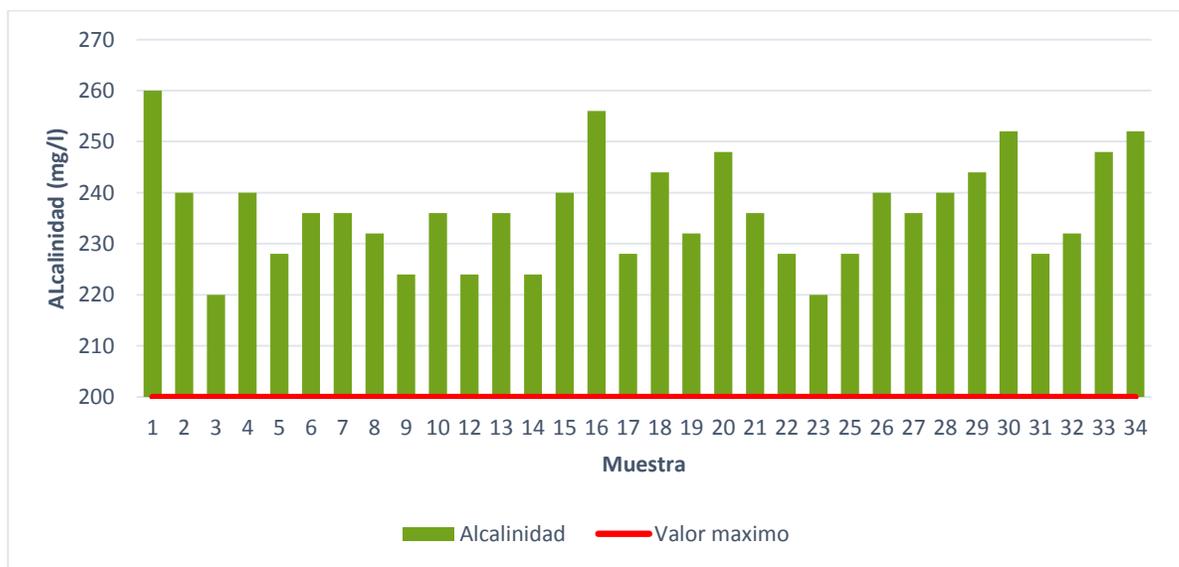
- **Alcalinidad:** Todas las muestras analizadas estuvieron muy por encima del valor máximo permisible por la normativa colombiana (200mg/L) (Ver grafica 2). La alcalinidad es impartida por los bicarbonatos, carbonatos e hidróxidos contenidos en las aguas naturales o tratadas. Sin embargo, cabe resaltar que el resultado del mismo no tiene un significado sanitario. Pero es un importante parámetro operativo para las Plantas Potabilizadoras en los procesos de alcalinización, coagulación y neutralización. (INFORME DE AVANCE PROYECTOS SANITARIOS DE POTABILIZACIÓN, 2010).

Gráfica 2. Resultados de la alcalinidad para el primer muestreo.

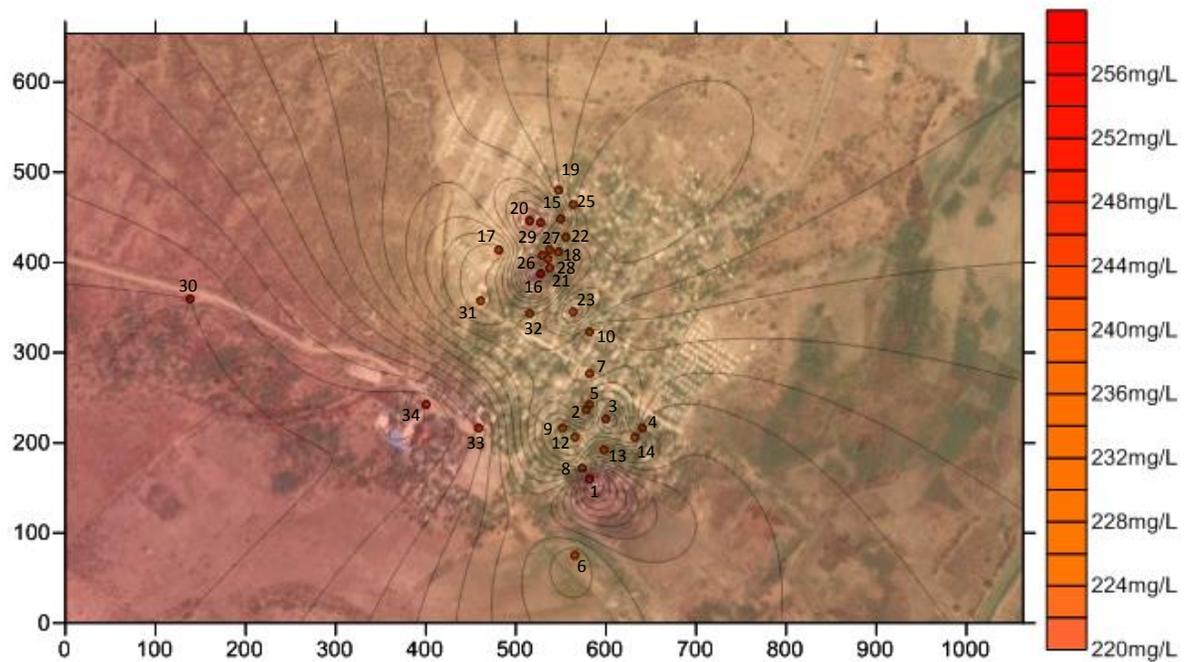
Ilustración 5. Resultados obtenidos de alcalinidad con respecto a la ubicación en el área de estudio de los puntos del Muestreo Inicial.

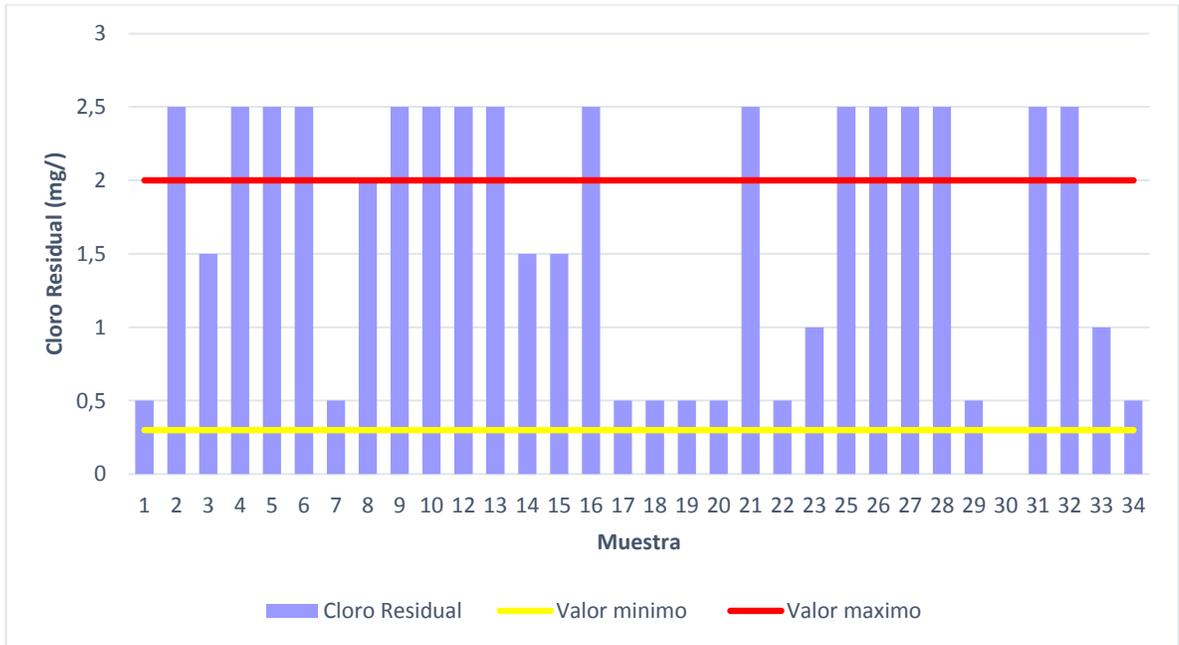
- **Cloro residual:** La resolución 2115 señala que, en cualquier punto de la red de distribución de agua para consumo humano, el valor aceptable de cloro residual libre deberá estar comprendido entre 0,3 y 2,0 mg/L. A partir del análisis se obtuvo que únicamente 16 de las muestras presentan un valor aceptable, Cabe resaltar que la muestra número 30 no arrojó cloro residual puesto que dicha muestra corresponde al punto de captación (ver grafica 3).

Gráfica 3. Representación de los datos obtenidos para Cloro residual (muestreo inicial).

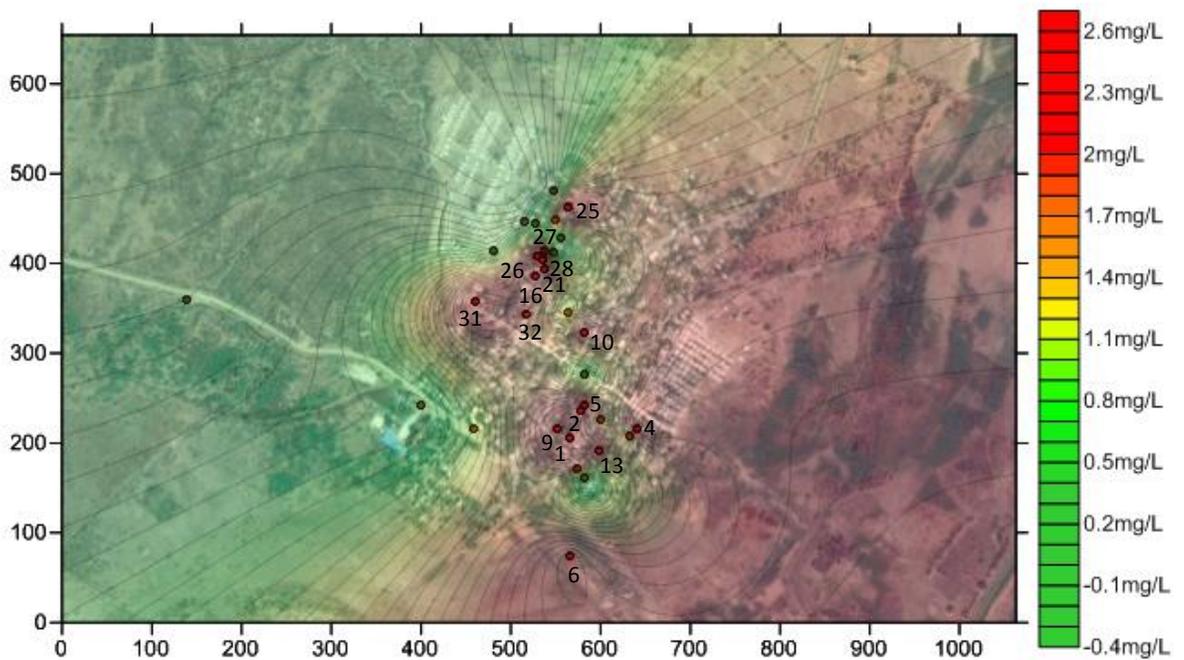
Ilustración 6. Resultados obtenidos de cloro residual con respecto a la ubicación en el área de estudio de los puntos del Muestreo Inicial.

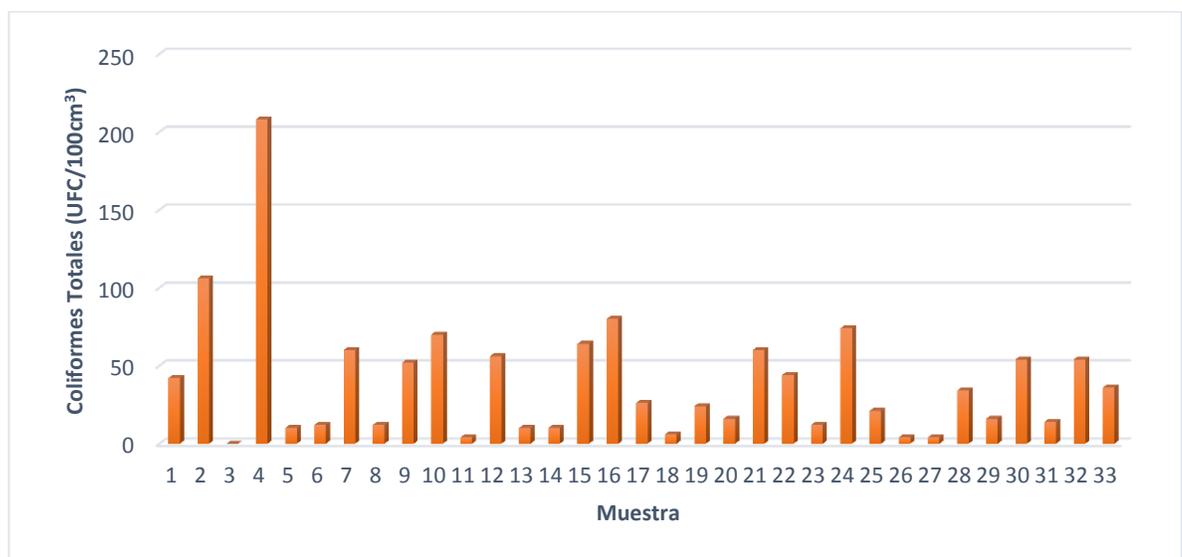
- **Coliformes totales y Coliformes fecales:** de las muestras analizadas, únicamente 5 de ellas no arrojaron coliformes fecales, las restantes resultaron positivas para coliformes totales y fecales, incluyendo el punto de captación (Ver anexos tabla 7,8 y 9).

Gráfica 4. Resultados obtenidos de parámetros microbiológicos en muestreo inicial: Coliformes Totales (UFC/100cm³).

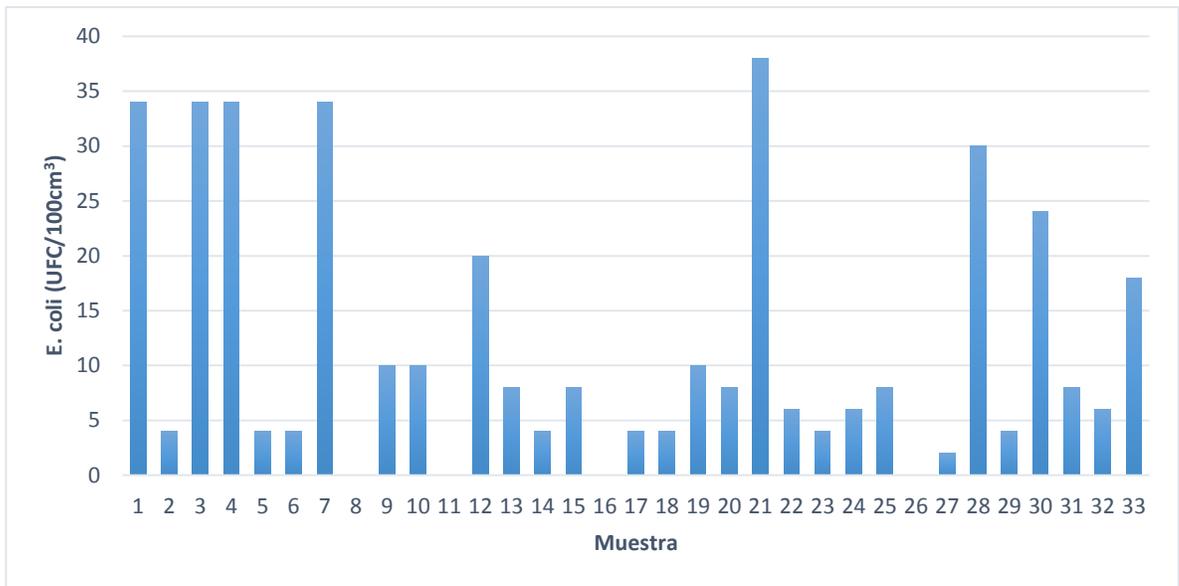
Gráfica 5. Resultados de parámetros microbiológicos en muestreo inicial: *Escherichia Coli* (UFC/100cm³).

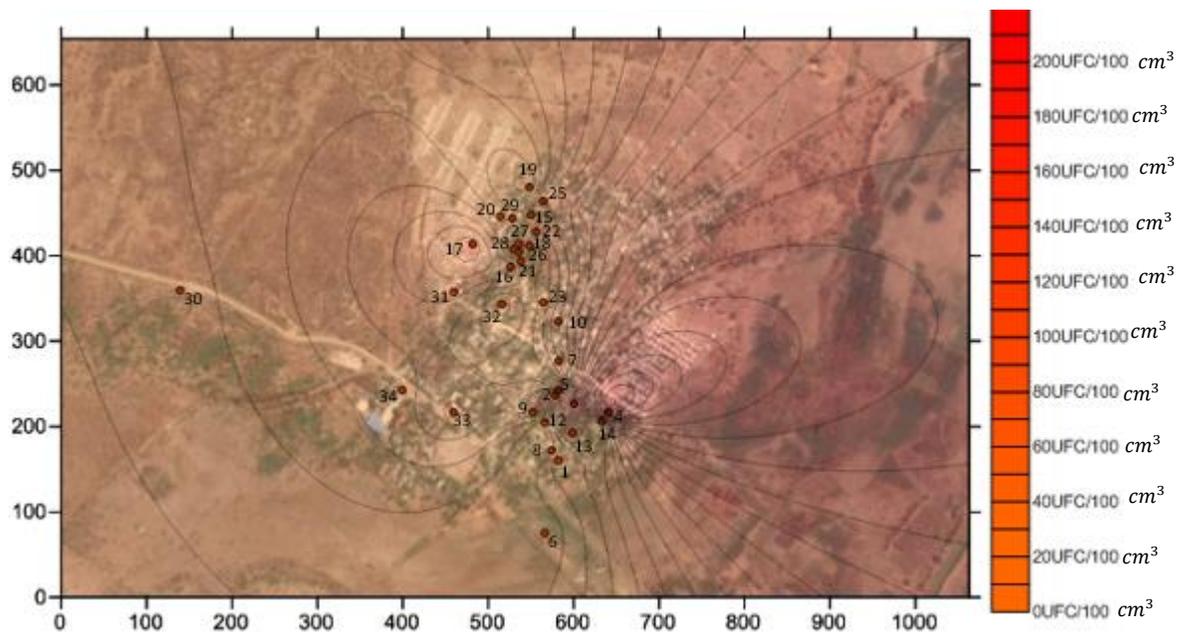
Ilustración 7. Resultados obtenidos de coliformes totales con respecto a la ubicación en el área de estudio de los puntos del Muestreo Inicial.

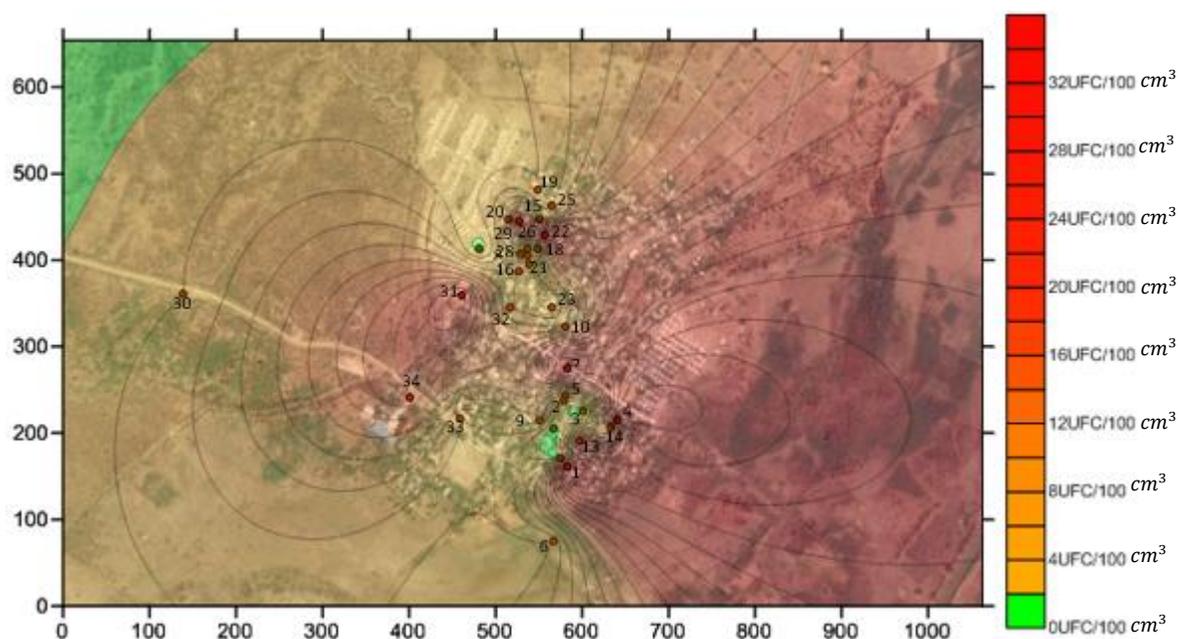
Ilustración 8. Resultados obtenidos de coliformes fecales con respecto a la ubicación en el área de estudio de los puntos del Muestreo Inicial.

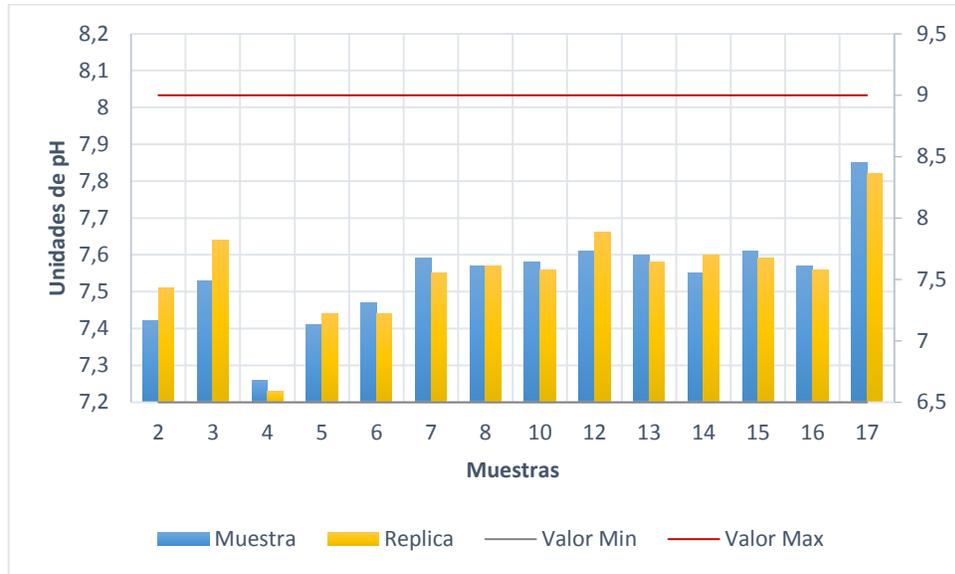
Gráfica 4. Resultados obtenidos de pH.

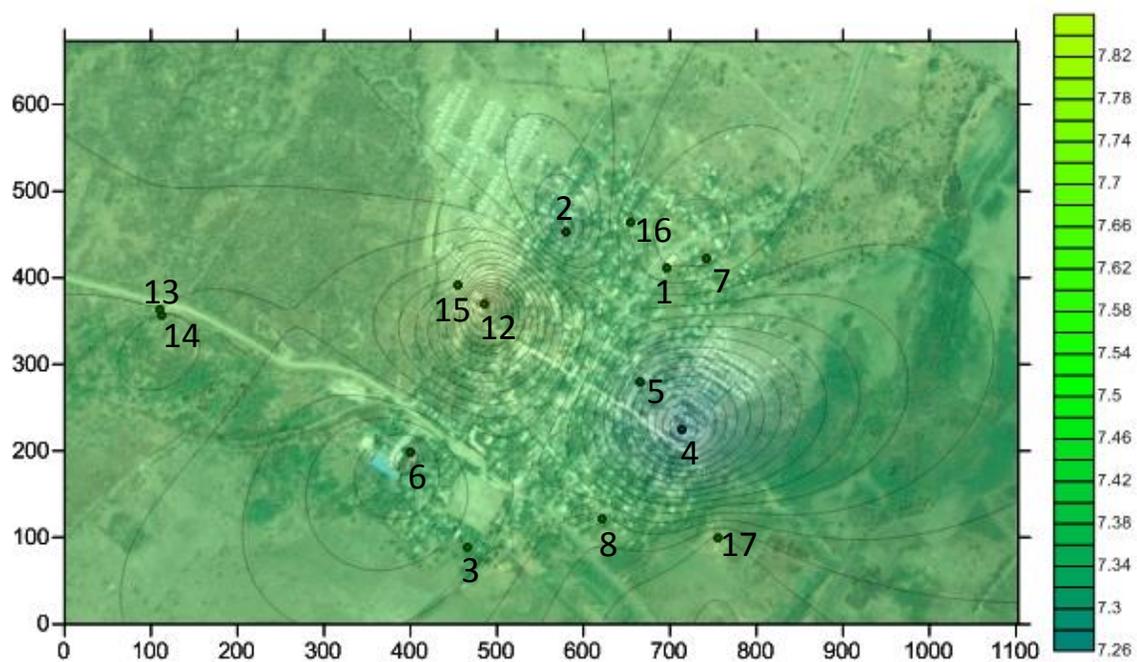
Ilustración 9. Resultados obtenidos de pH con respecto a la ubicación en el área de estudio de los puntos del segundo muestreo realizado.

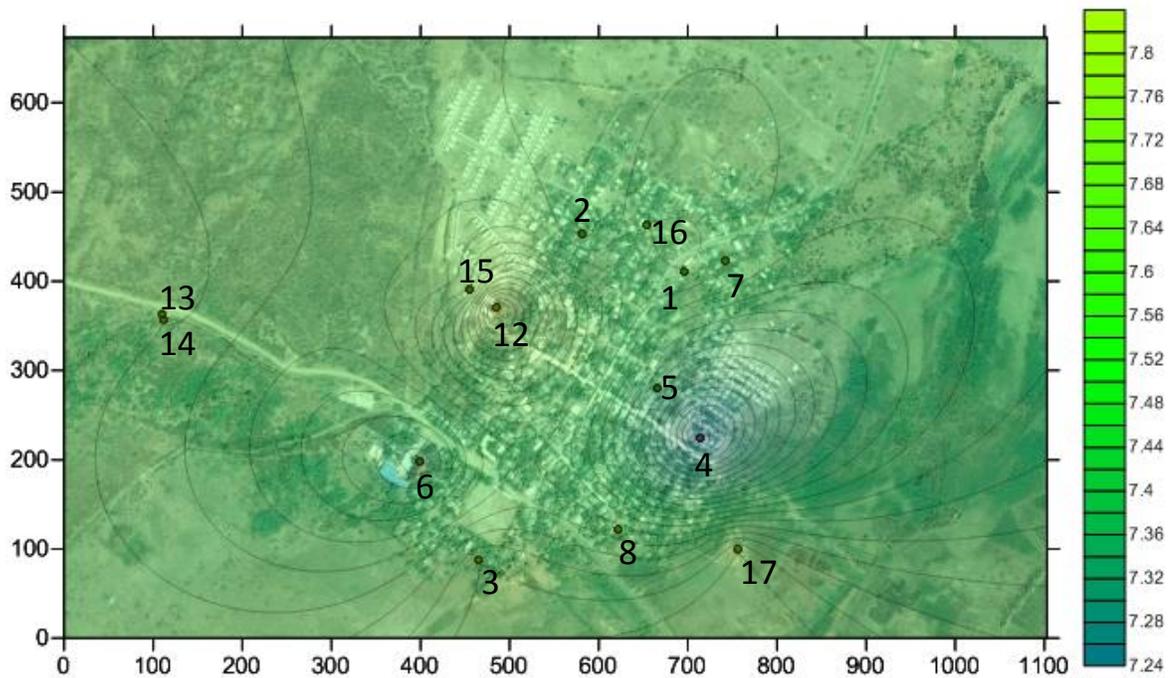
Ilustración 10. Resultados obtenidos de pH con respecto a la ubicación en el área de estudio de las réplicas de los puntos del segundo muestreo realizado.

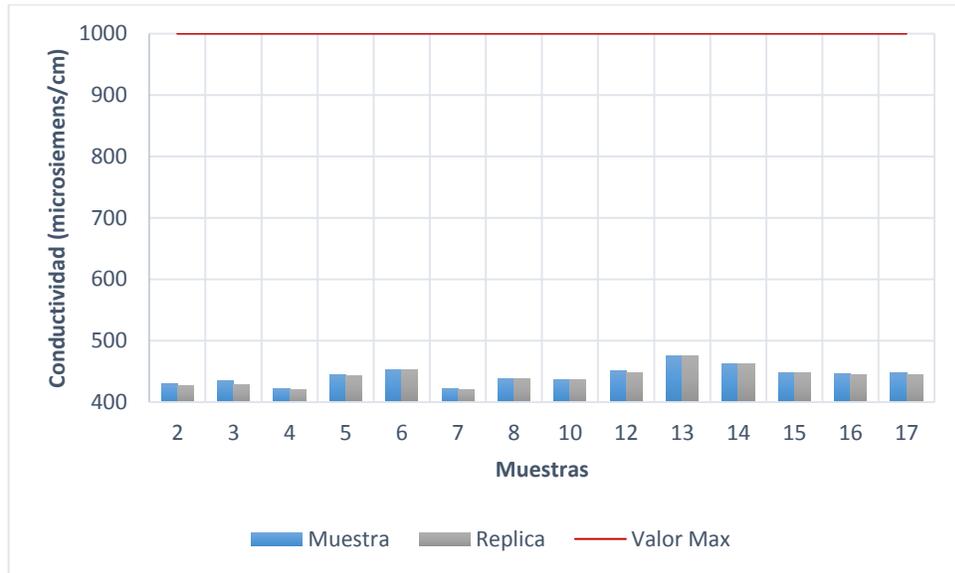
- **Conductividad:** Los valores de conductividad de las aguas subterráneas naturales varían considerablemente. El valor máximo aceptable para la conductividad puede ser hasta 1000 micro-Siemens/cm ($\mu\text{S}/\text{cm}$) y para el caso de las muestras analizadas, todas cumplen con el valor establecido. Obteniendo una conductividad promedio de 442.72 $\mu\text{S}/\text{cm}$. Según la bibliografía los valores normales en aguas dulces oscilan entre 100 y 2000 $\mu\text{S}/\text{cm}$ (Molano & Garcia , 2015) (ver Gráfica 5).

Gráfica 5. Resultados obtenidos de la conductividad.

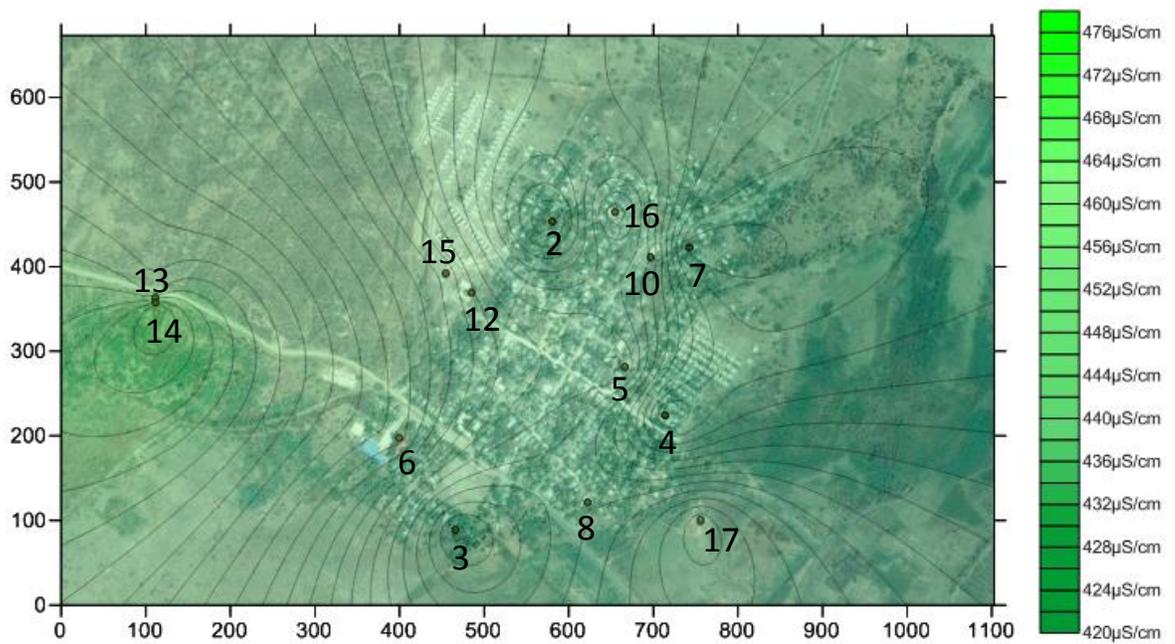
Ilustración 11. Resultados obtenidos de conductividad con respecto a la ubicación en el área de estudio de los puntos del segundo muestreo realizado.

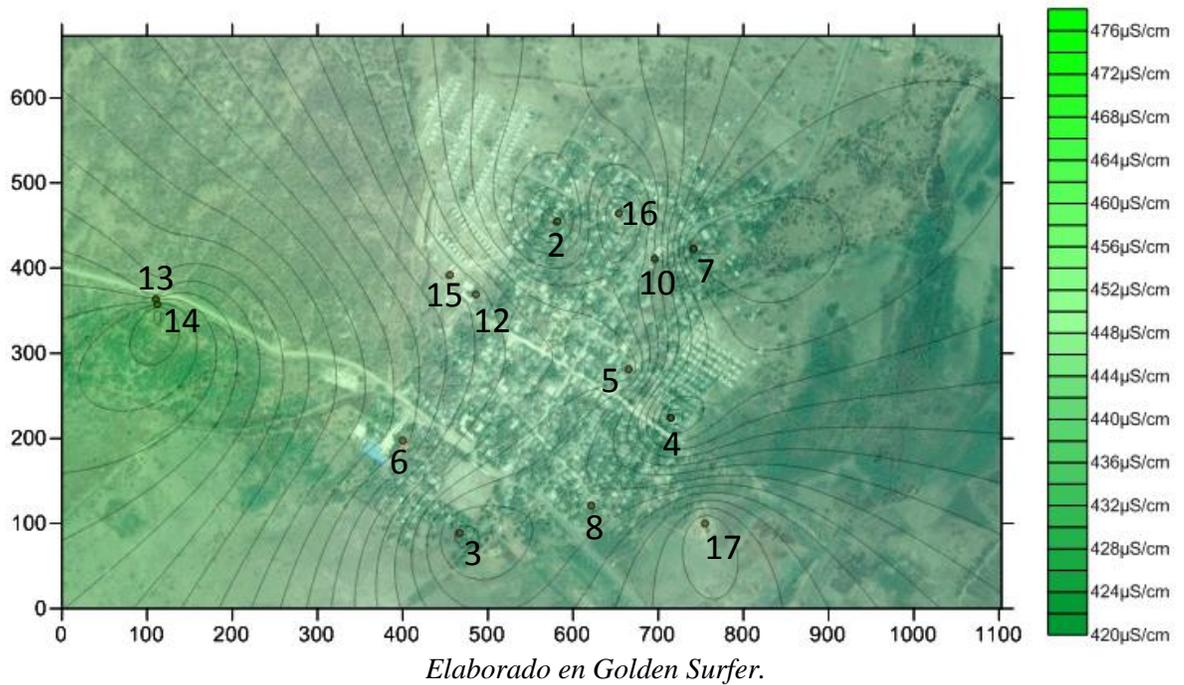
Ilustración 12. Resultados obtenidos de conductividad con respecto a la ubicación en el área de estudio de las réplicas de los puntos del segundo muestreo realizado.

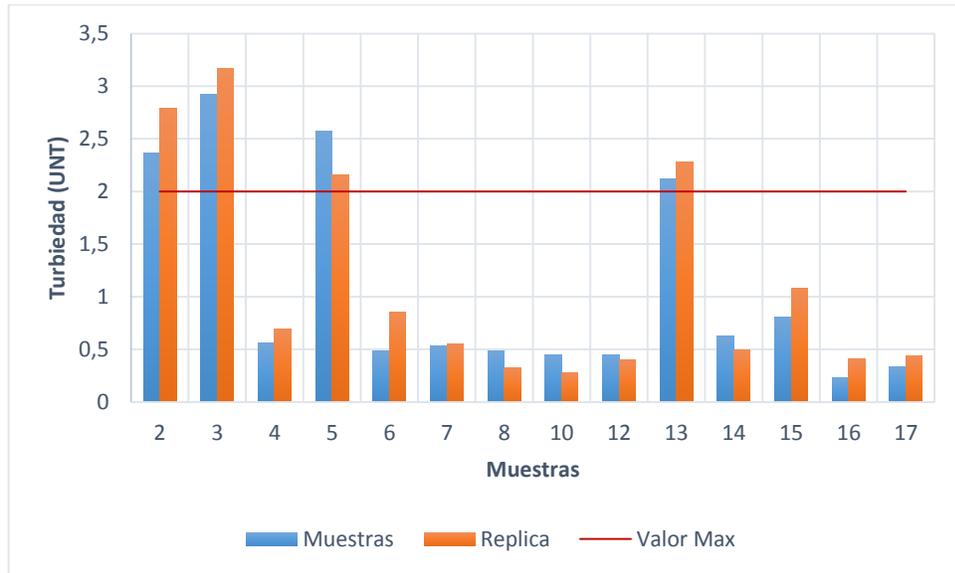
- **Turbiedad:** el valor máximo aceptable para dicho parámetro corresponde a 2 UNT (Unidades Nefelométricas de turbiedad), según la normativa colombiana. En este caso, 8 de las 28 muestras analizadas (2, 3, 5, 13 y respectivas réplicas) sobrepasaron el límite permisible (ver Gráfica 6).

Gráfica 6. Resultados obtenidos de la turbiedad.

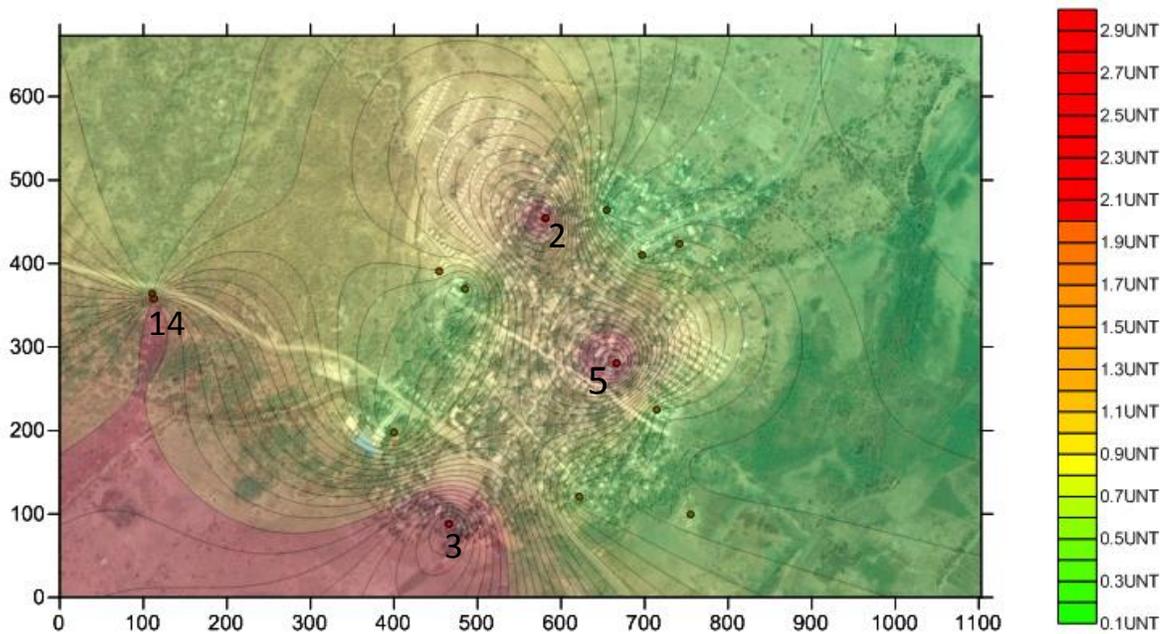
Ilustración 13. Resultados obtenidos de turbiedad con respecto a la ubicación en el área de estudio de los puntos del segundo muestreo realizado.

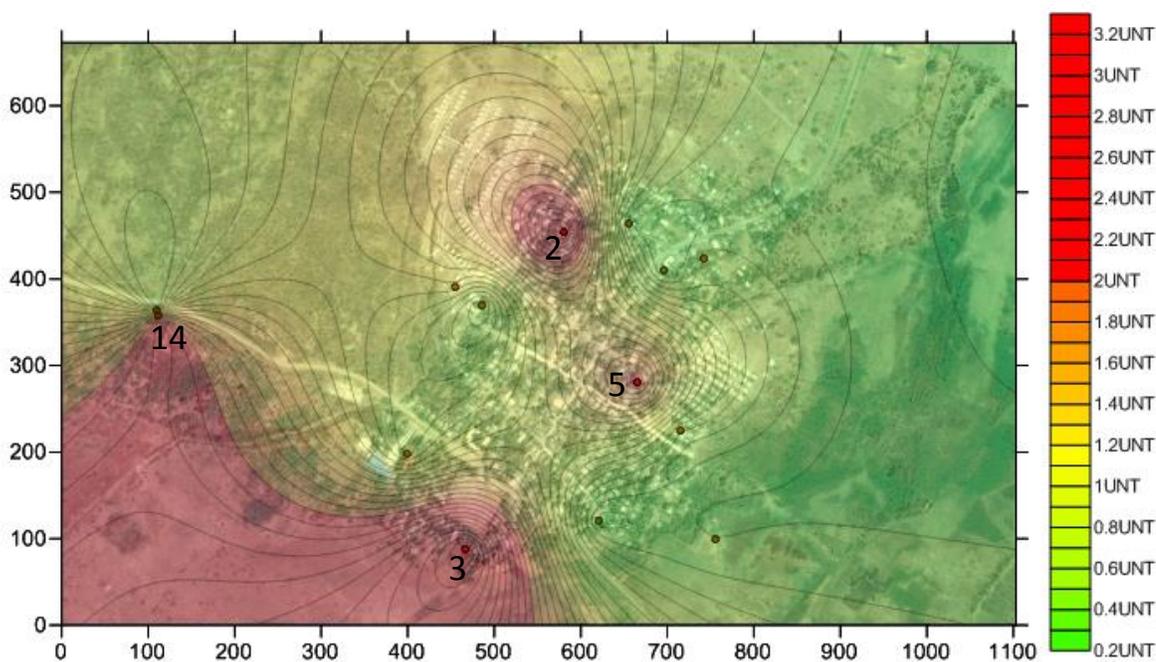
Ilustración 14. Resultados obtenidos de turbiedad con respecto a la ubicación en el área de estudio de las réplicas de los puntos del segundo muestreo realizado.

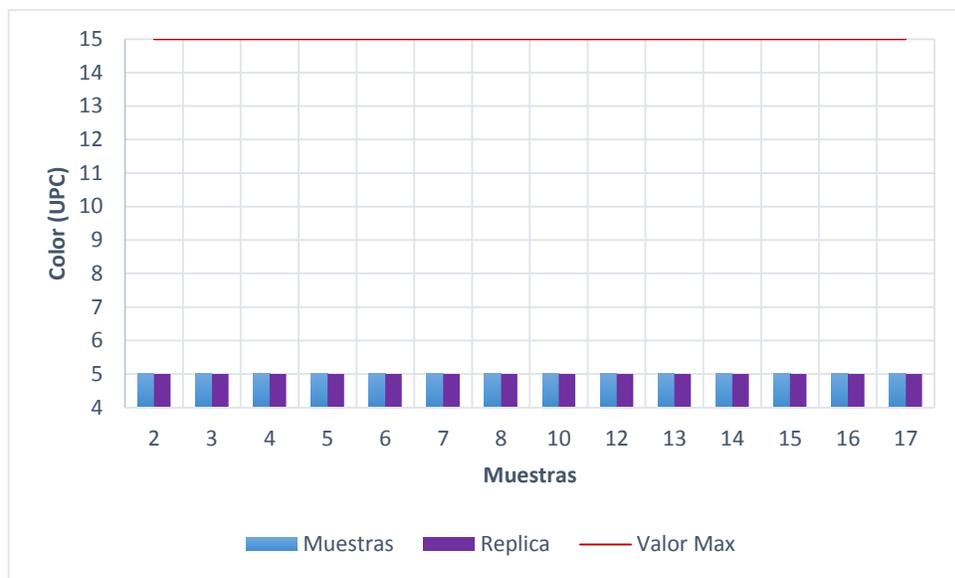
Gráfica 7. Resultados obtenidos para color.

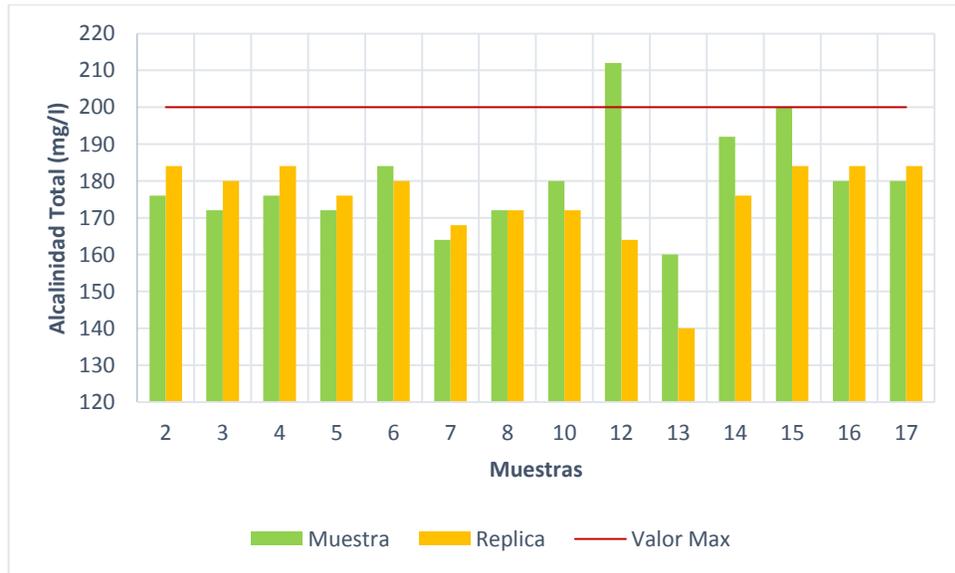
Gráfica 8. Resultados obtenidos para alcalinidad.

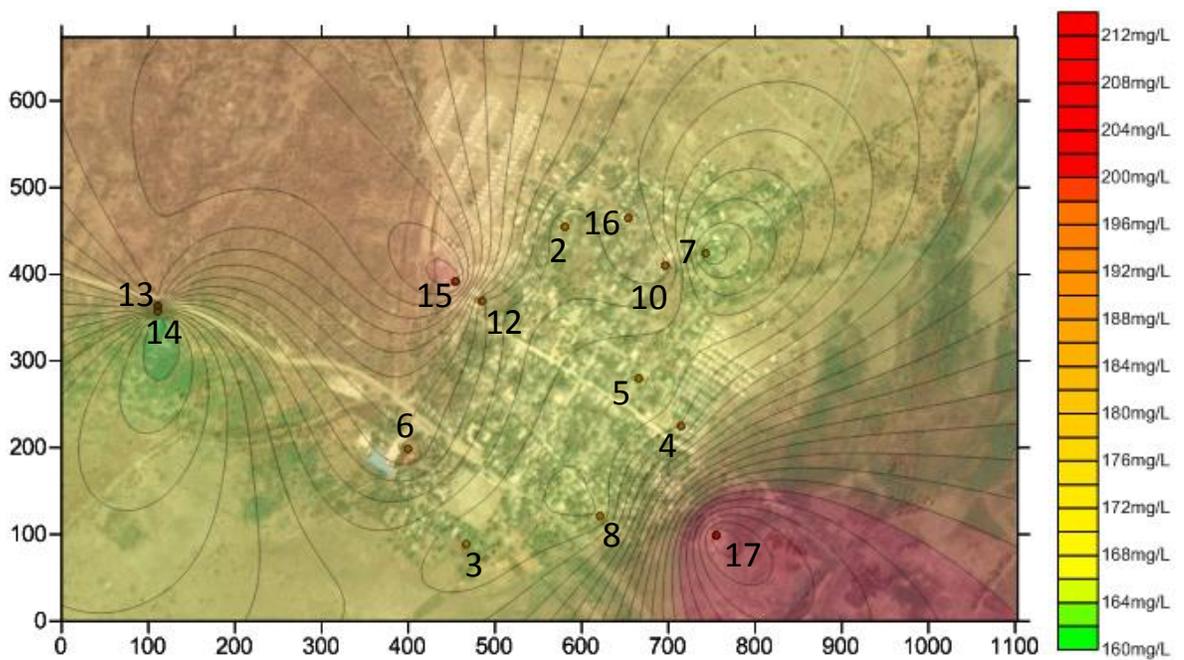
Ilustración 15. Resultados obtenidos de alcalinidad con respecto a la ubicación en el área de estudio de los puntos del segundo muestreo realizado.

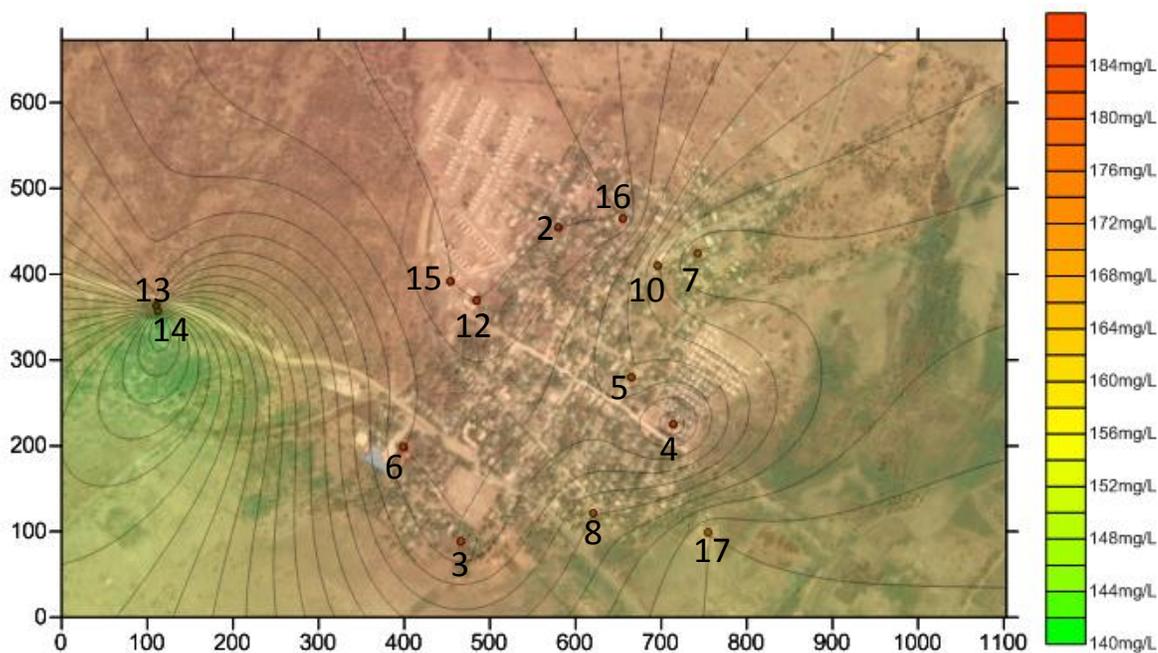
Ilustración 16. Resultados obtenidos de alcalinidad con respecto a la ubicación en el área de estudio de las réplicas de los puntos del segundo muestreo realizado.

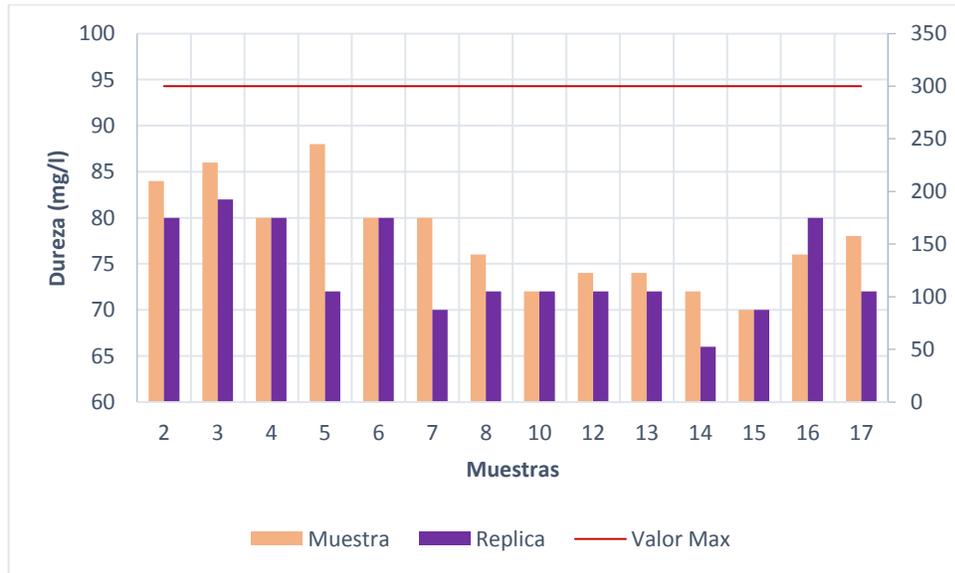
Gráfica 9. Resultados obtenidos de la dureza total.

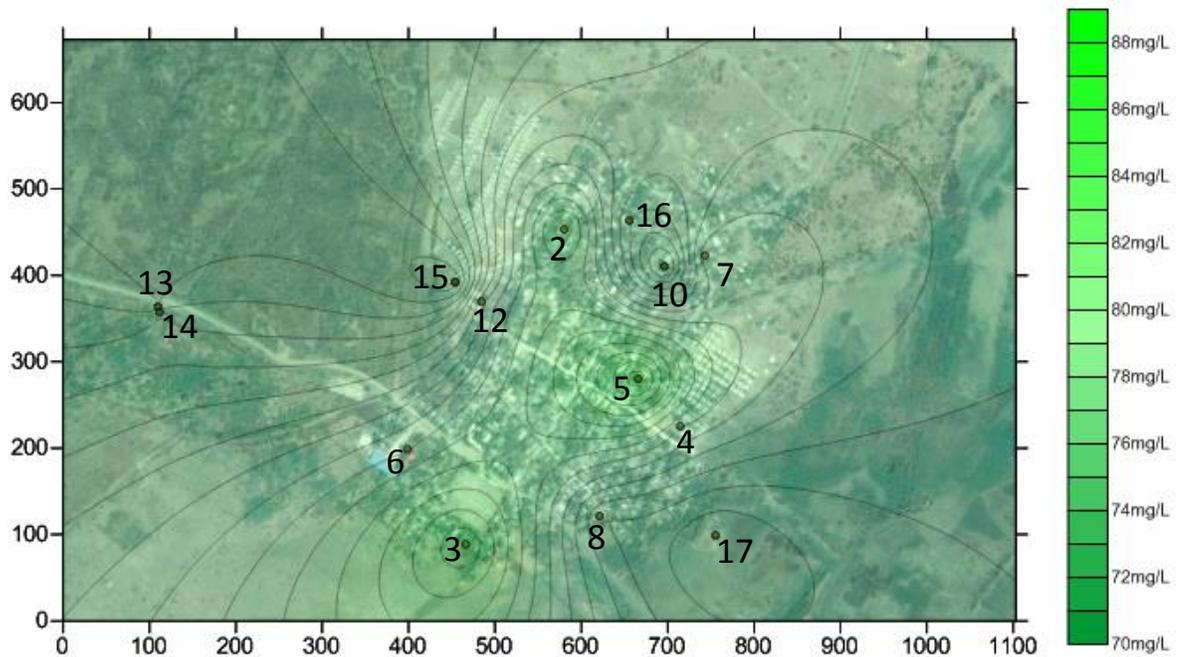
Ilustración 17. Resultados obtenidos de la dureza total con respecto a la ubicación en el área de estudio de los puntos del segundo muestreo realizado

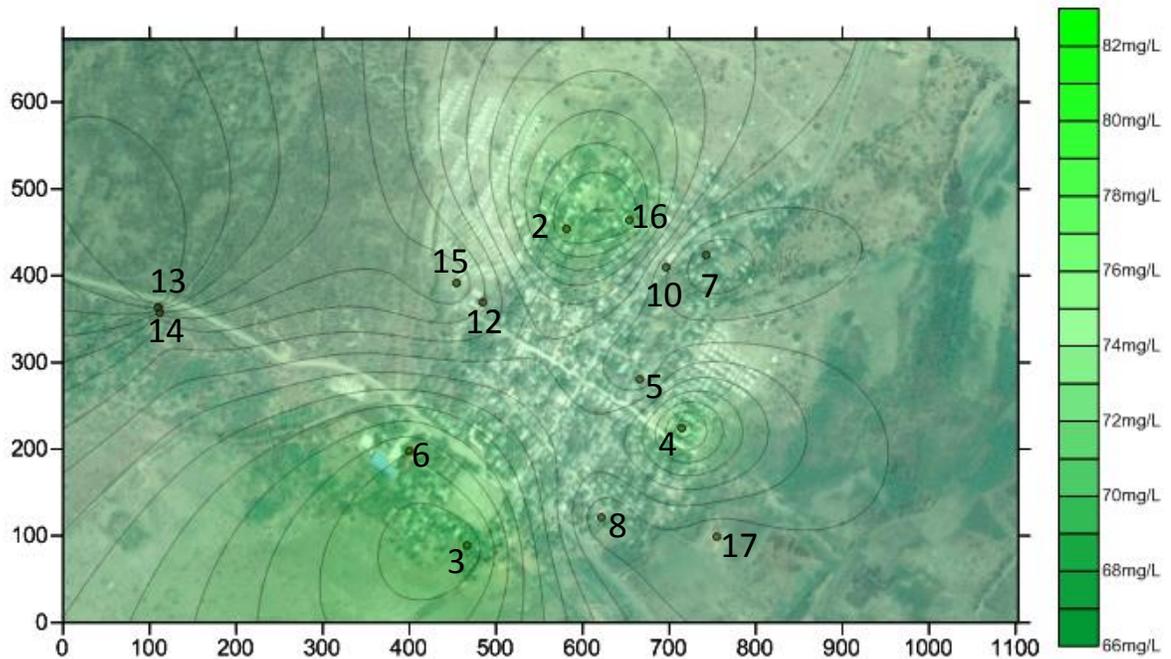
Ilustración 18. Resultados obtenidos de la dureza total con respecto a la ubicación en el área de estudio de las réplicas de los puntos del segundo muestreo realizado.

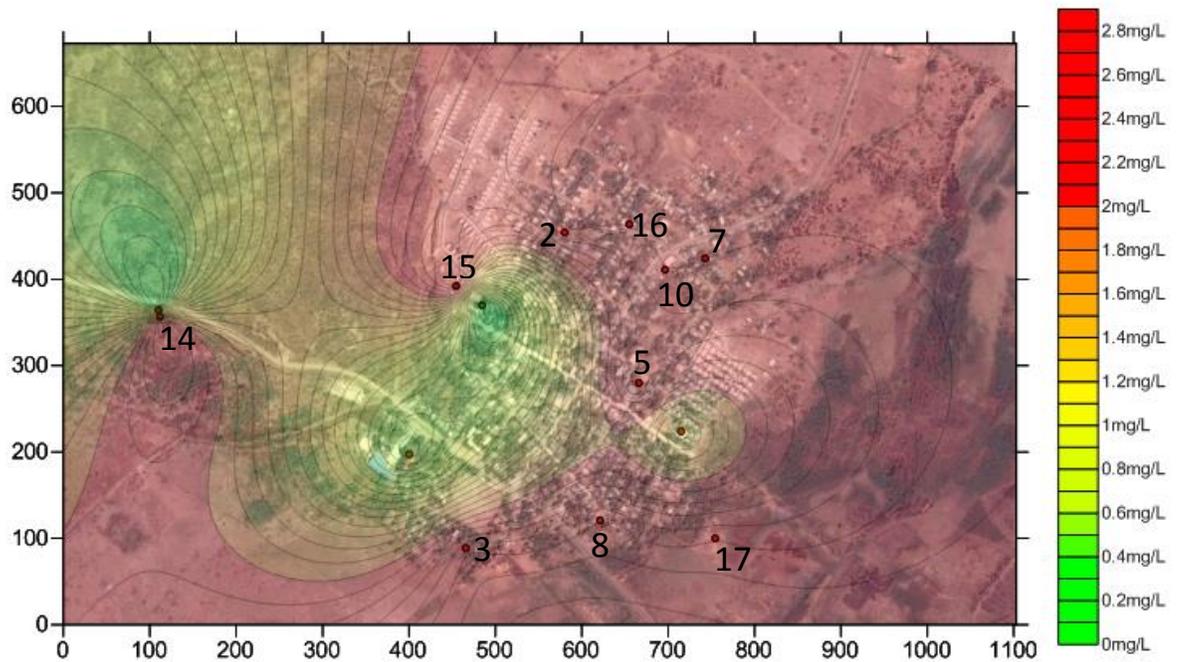
Ilustración 19. Resultados obtenidos de cloro residual con respecto a la ubicación en el área de estudio de los puntos del segundo muestreo realizado.
