**DIAGNÓSTICO DE CALIDAD DEL AGUA PARA CONSUMO HUMANO EN EL
CORREGIMIENTO DE VILLA ROSA – MUNICIPIO DE REPELÓN, ATLÁNTICO.**

**TRABAJO DE GRADO PRESENTADO COMO REQUISITO PARA OPTAR AL
TÍTULO DE INGENIERO AMBIENTAL**

UNIVERSIDAD DE LA COSTA – CUC

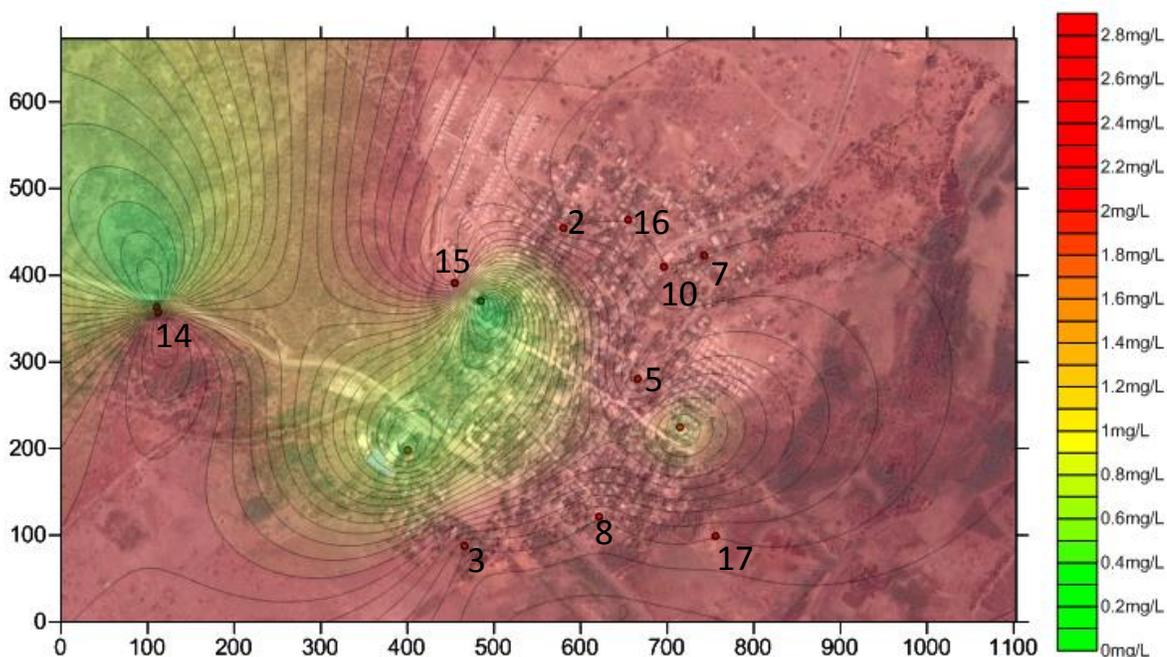
Ilustración 20. Resultados obtenidos de cloro residual con respecto a la ubicación en el área de estudio de las réplicas de los puntos del segundo muestreo realizado.

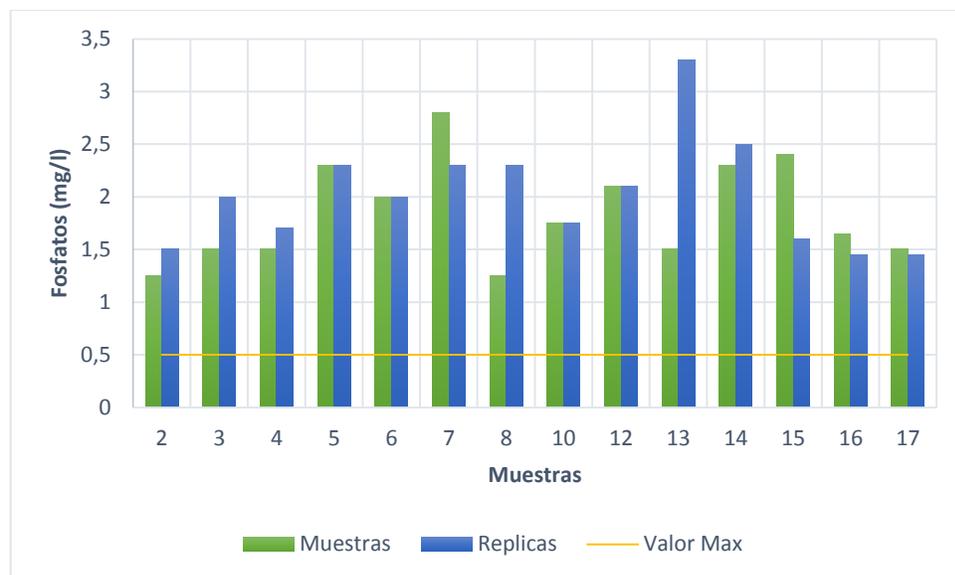
Gráfica 11. Resultados obtenidos para fosfatos.

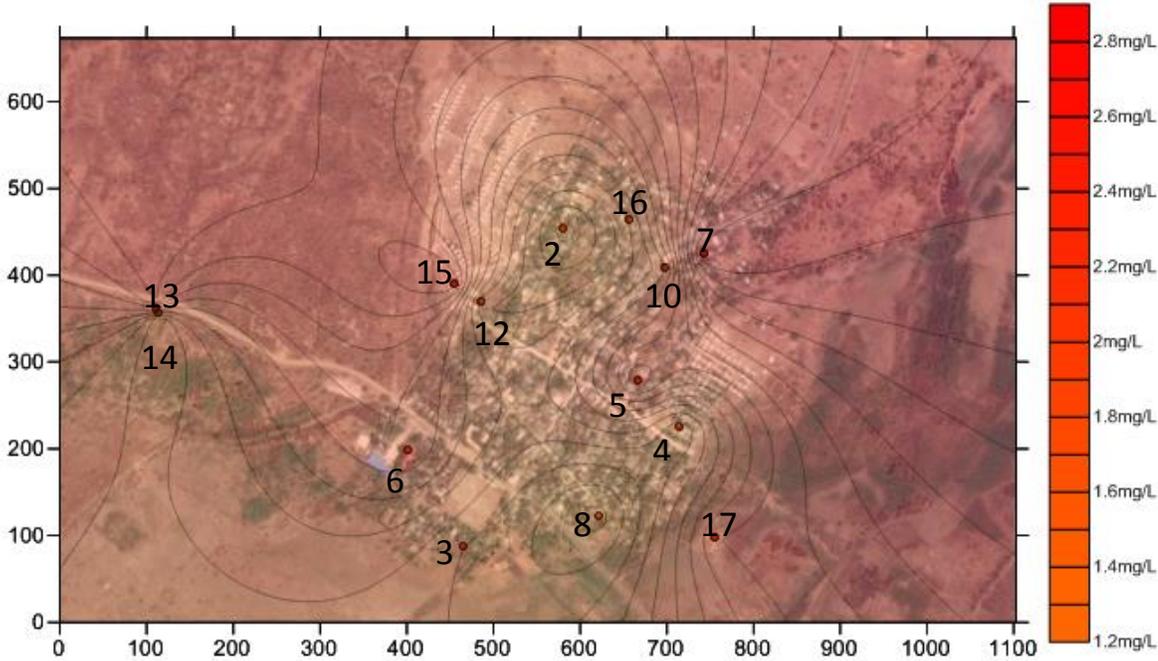
Ilustración 21. Resultados obtenidos de fosfatos con respecto a la ubicación en el área de estudio de los puntos del segundo muestreo realizado.

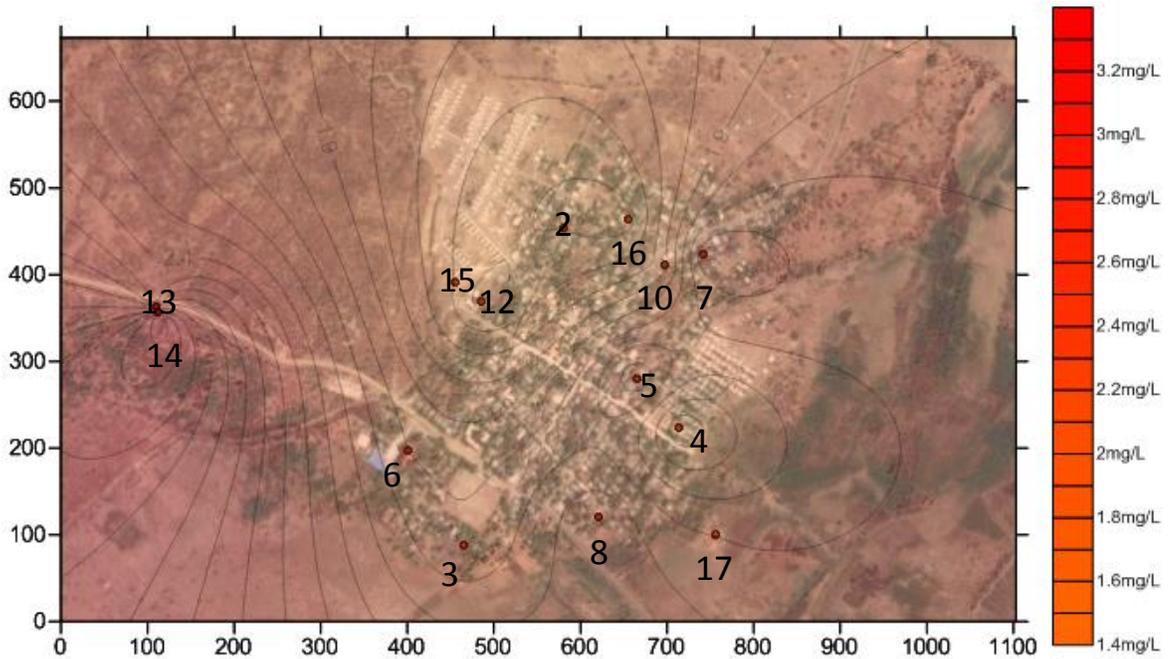
Ilustración 22. Resultados obtenidos de fosfatos con respecto a la ubicación en el área de estudio de las réplicas de los puntos del segundo muestreo realizado.

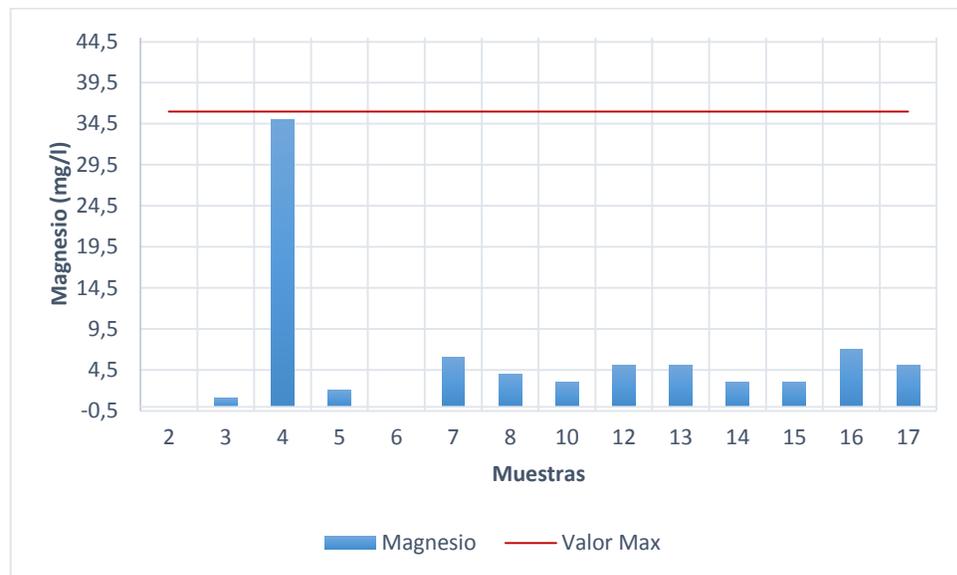
Gráfica 12. Resultados obtenidos para magnesio.

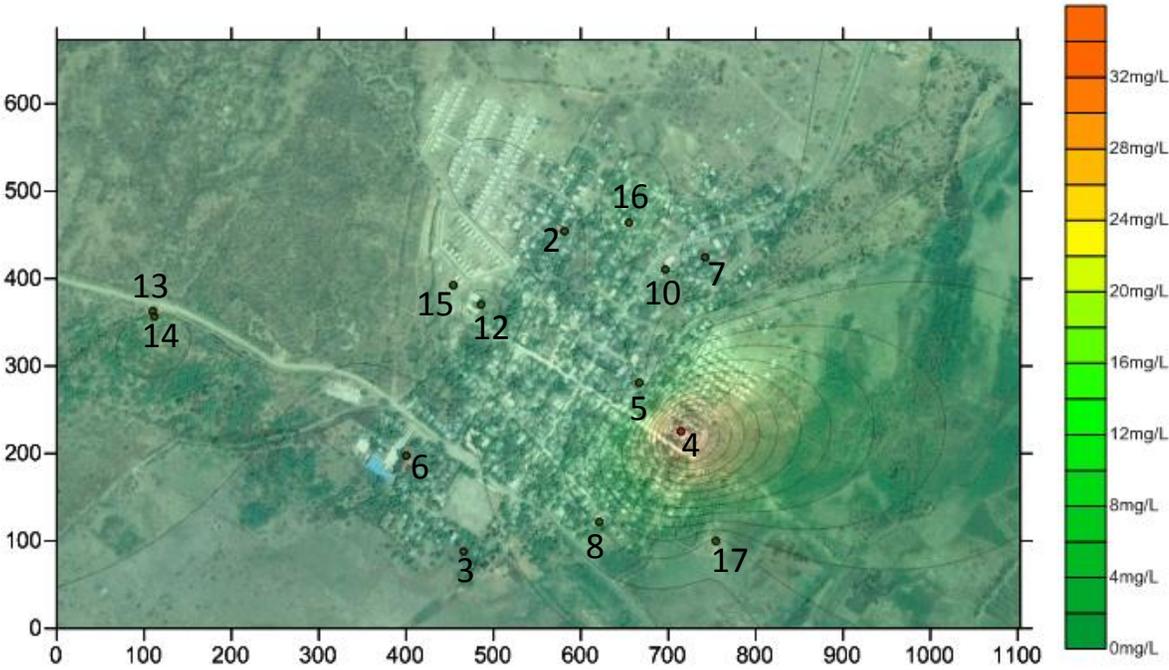
Ilustración 23. Resultados obtenidos de magnesio con respecto a la ubicación en el área de estudio de los puntos del segundo muestreo realizado.

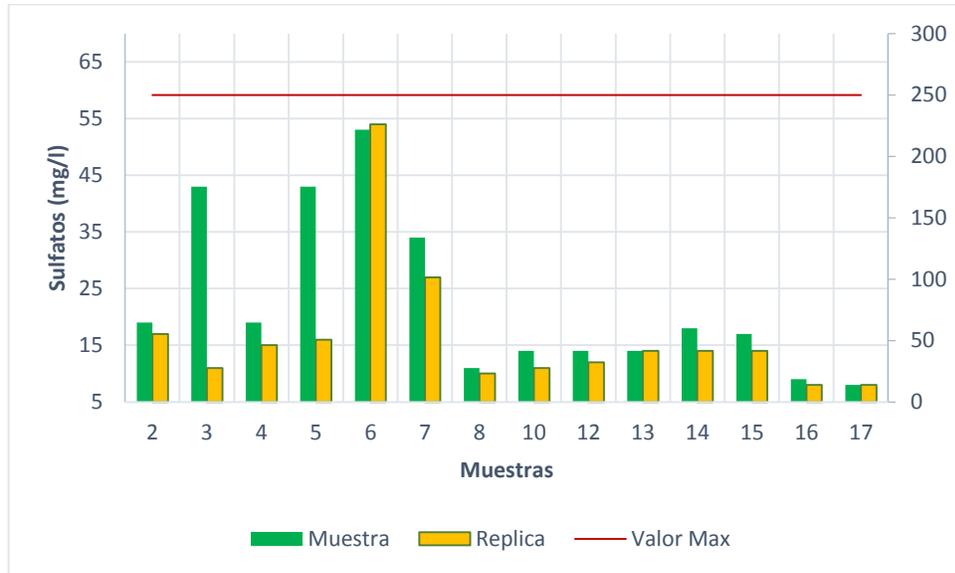
Gráfica 13. Resultados obtenidos para sulfatos.

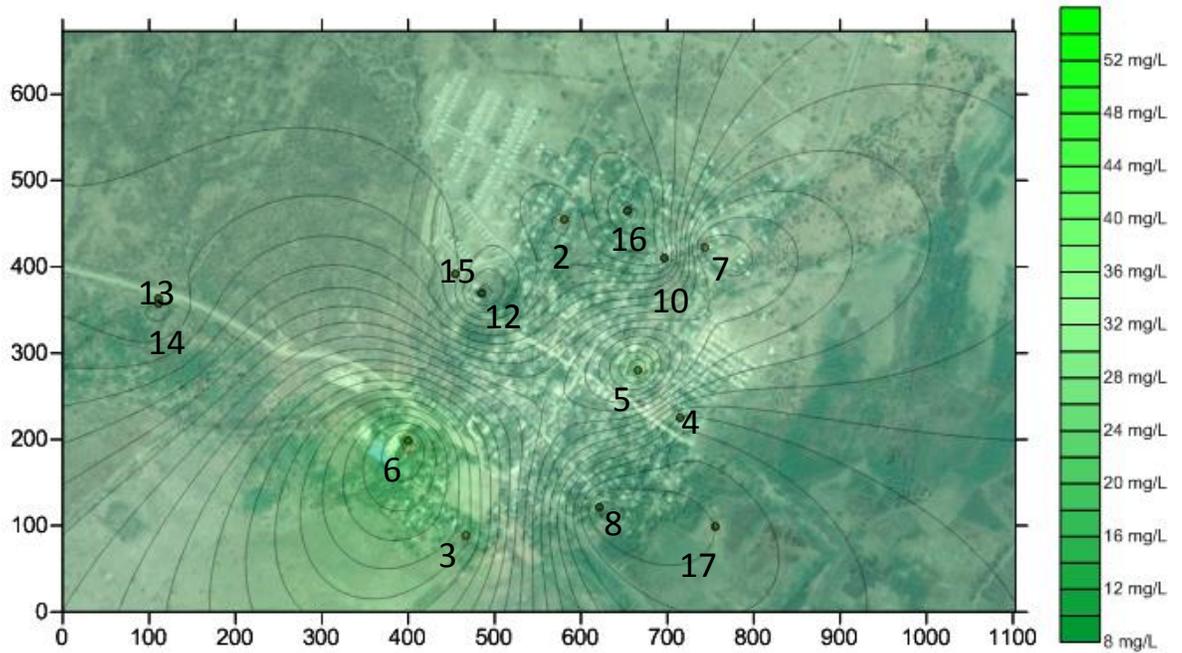
Ilustración 24. Resultados obtenidos de sulfatos con respecto a la ubicación en el área de estudio de los puntos del segundo muestreo realizado.

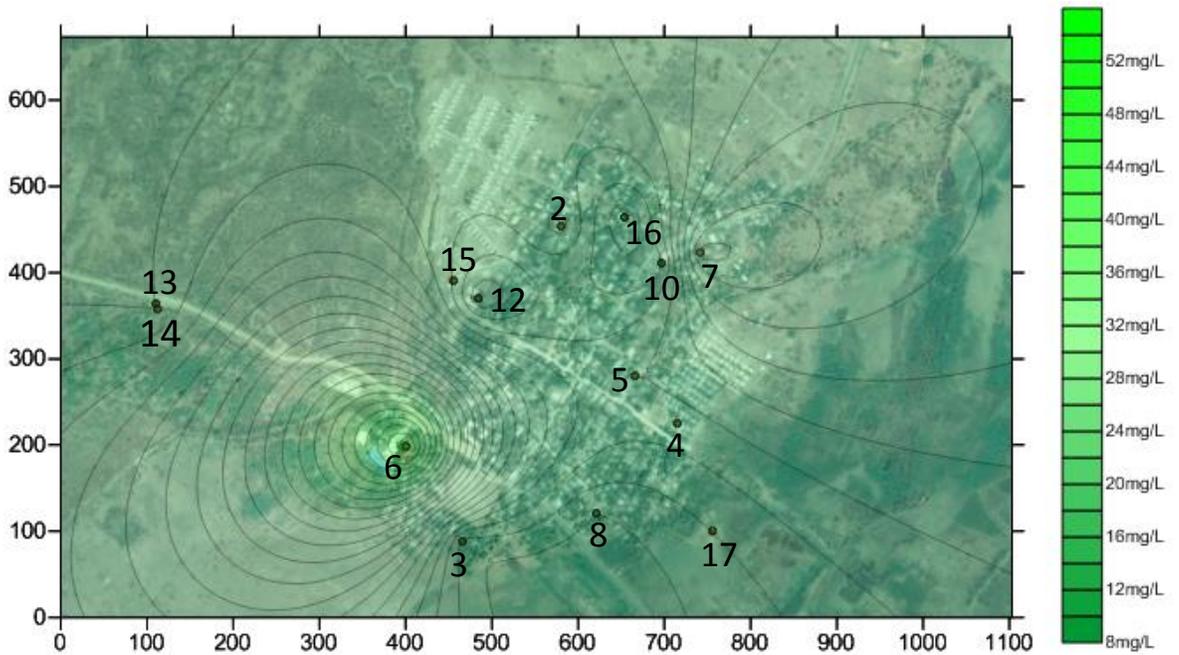
Ilustración 25. Resultados obtenidos de sulfatos con respecto a la ubicación en el área de estudio de las réplicas de los puntos del segundo muestreo realizado.

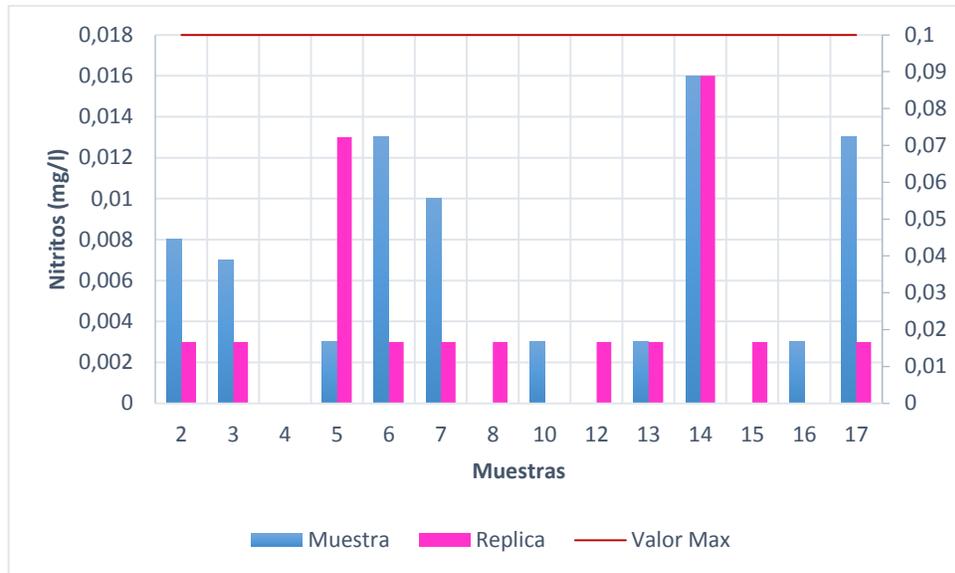
Gráfica 14. Resultados obtenidos para nitritos.

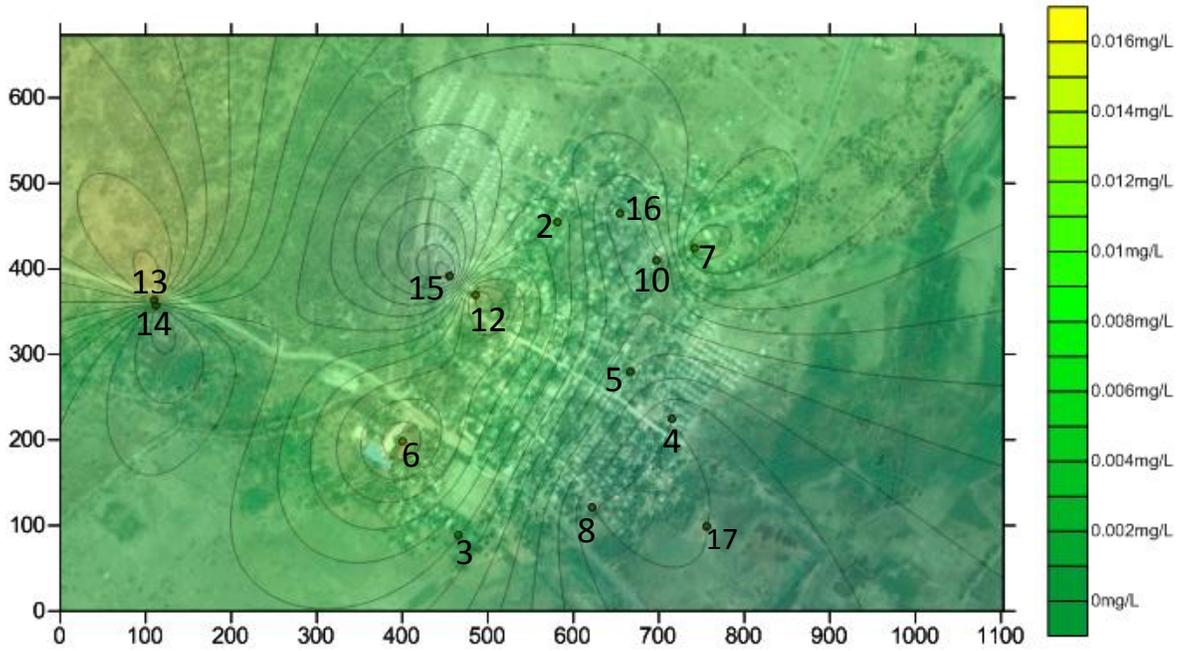
Ilustración 26. Resultados obtenidos de nitritos con respecto a la ubicación en el área de estudio de los puntos del segundo muestreo realizado.

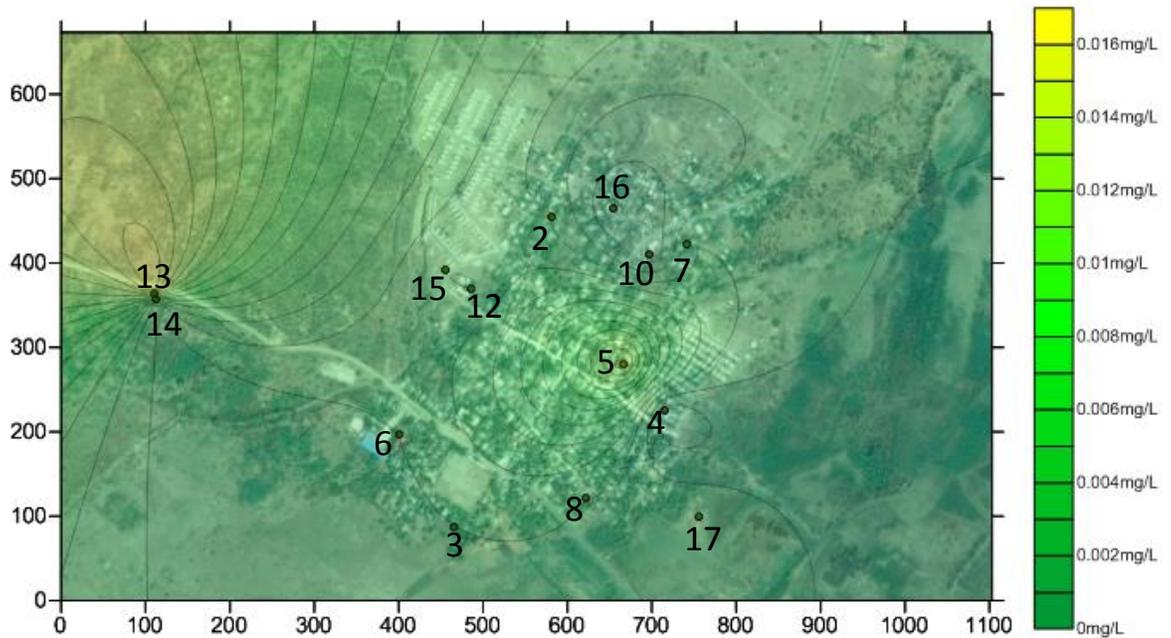
Ilustración 27. Resultados obtenidos de nitritos con respecto a la ubicación en el área de estudio de las réplicas de los puntos del segundo muestreo realizado.

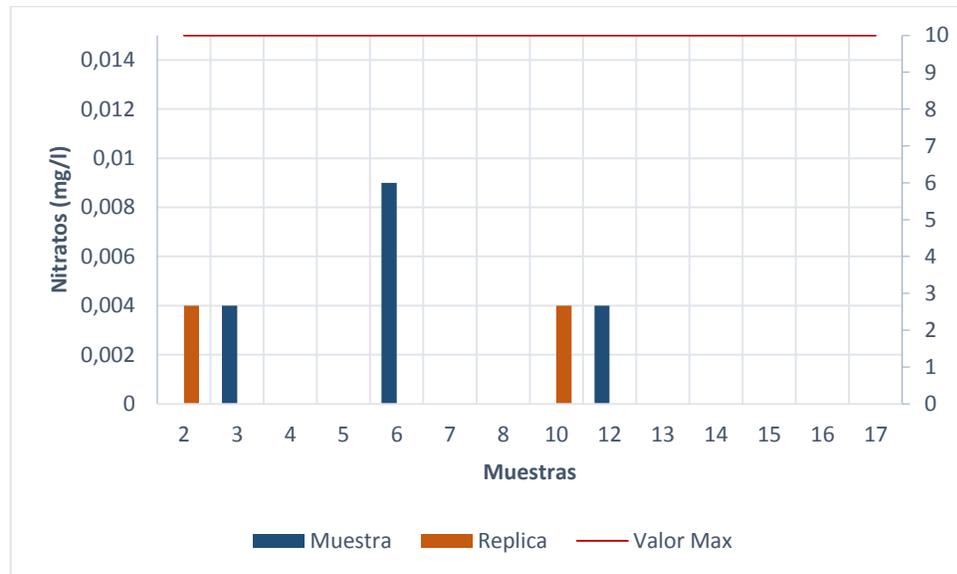
Gráfica 15. Resultados obtenidos para nitratos.

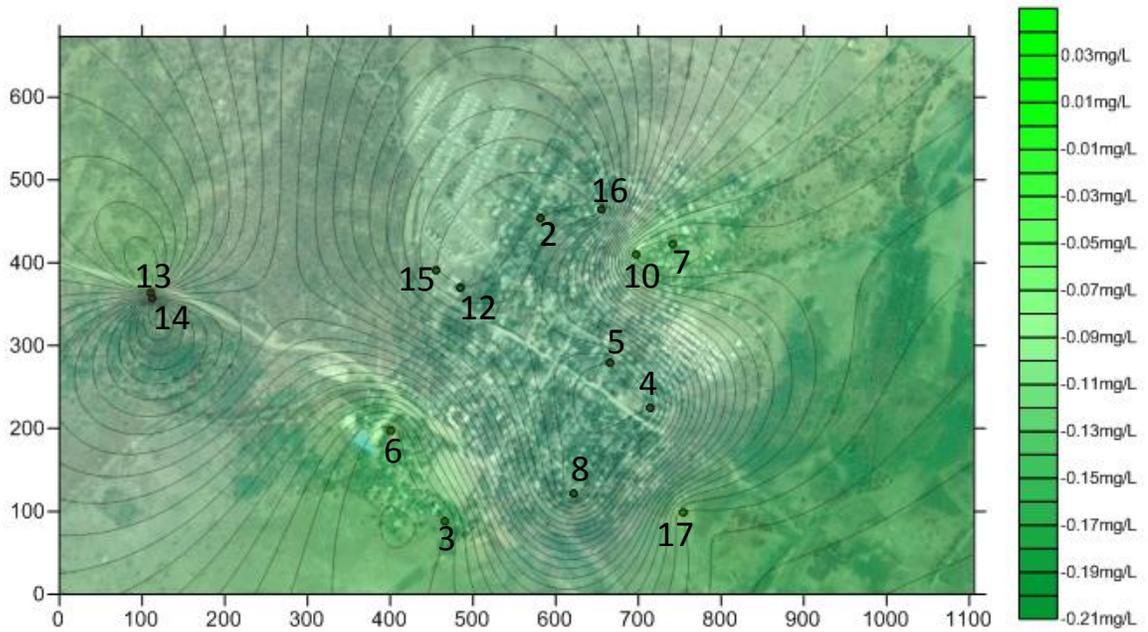
Ilustración 28. Resultados obtenidos de nitratos con respecto a la ubicación en el área de estudio de los puntos del segundo muestreo realizado.

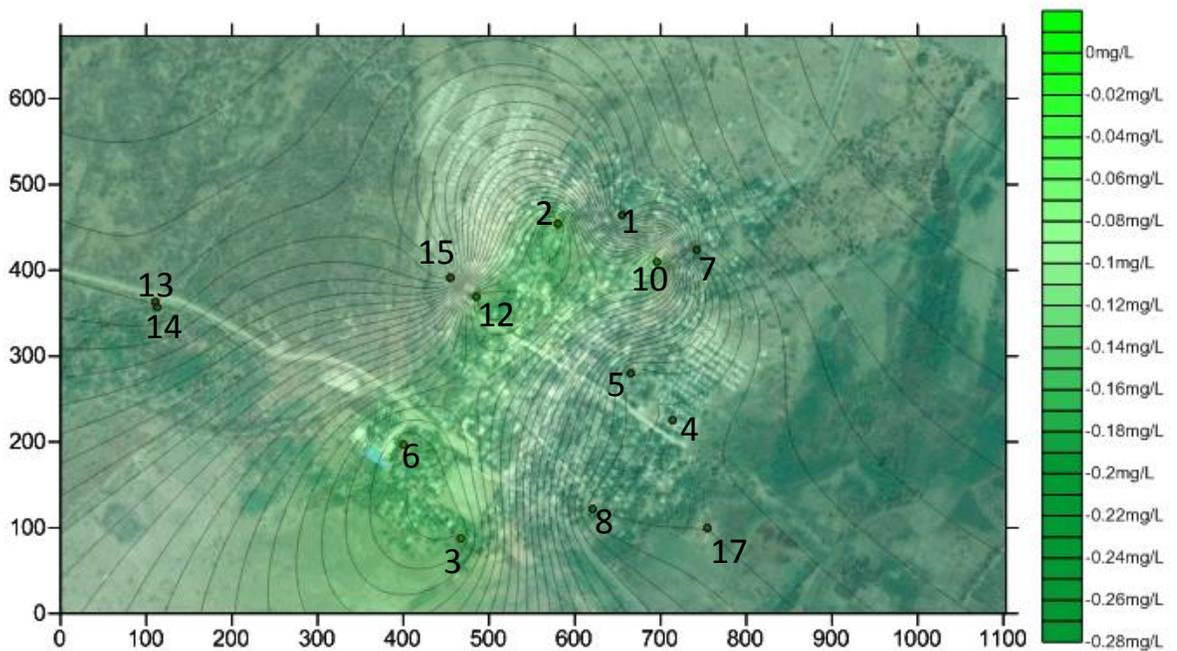
Ilustración 29. Resultados obtenidos de nitratos con respecto a la ubicación en el área de estudio de las réplicas de los puntos del segundo muestreo realizado.

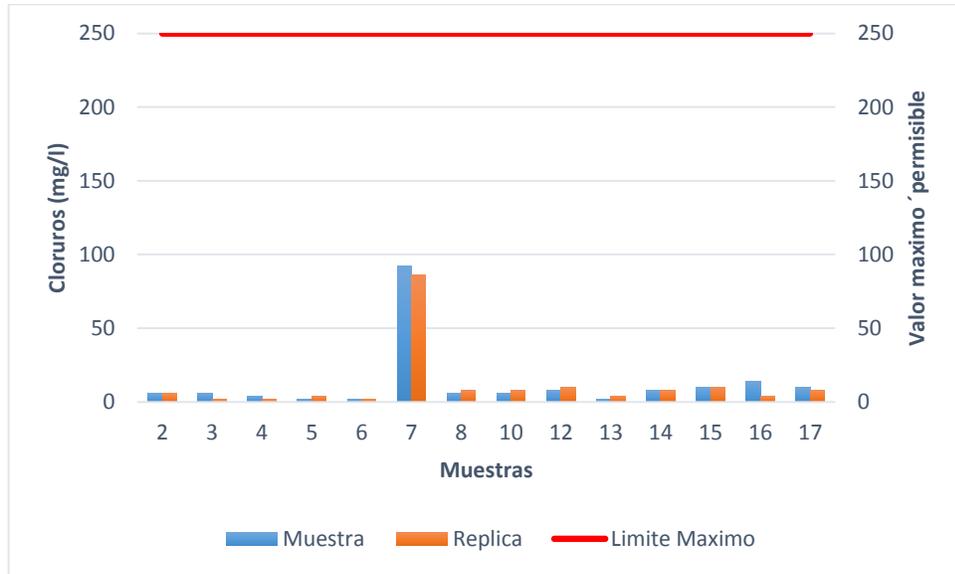
- **Cloruros:** todas las muestras analizadas cumplieron con el límite propuesto por la resolución 2115 de 2007, arrojando valores que se encuentran por debajo de dicho límite (Ver gráfica 16)

Gráfica 16. Representación de los resultados obtenidos para cloruros.

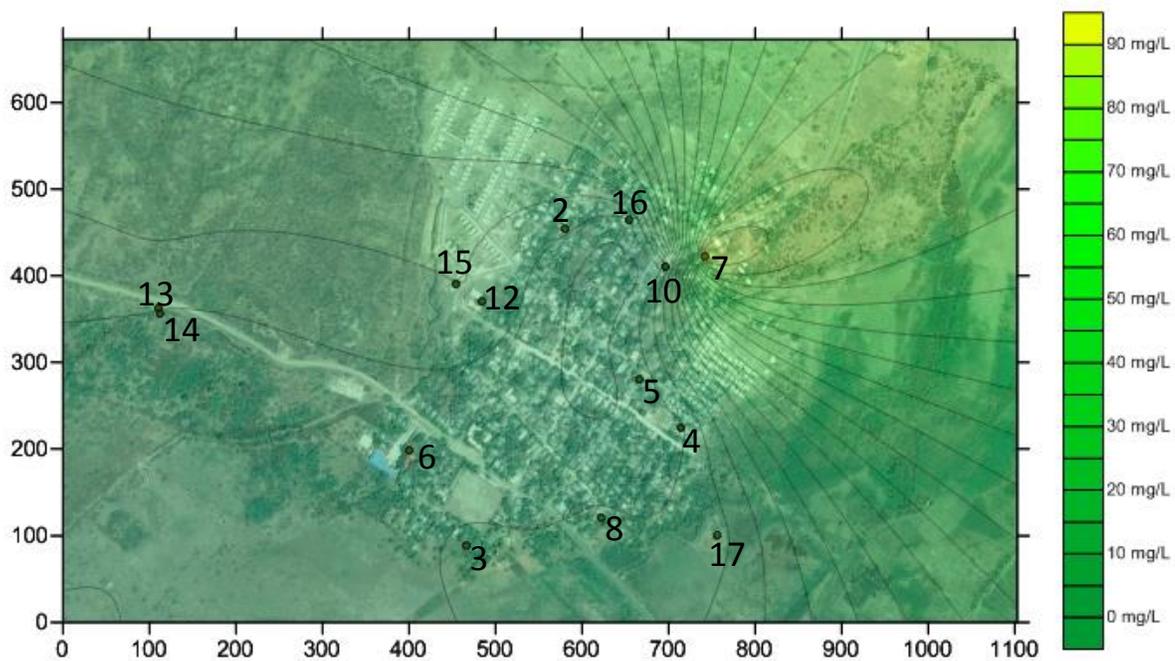
Ilustración 30. Resultados obtenidos de cloruros con respecto a la ubicación en el área de estudio de los puntos del segundo muestreo realizado.

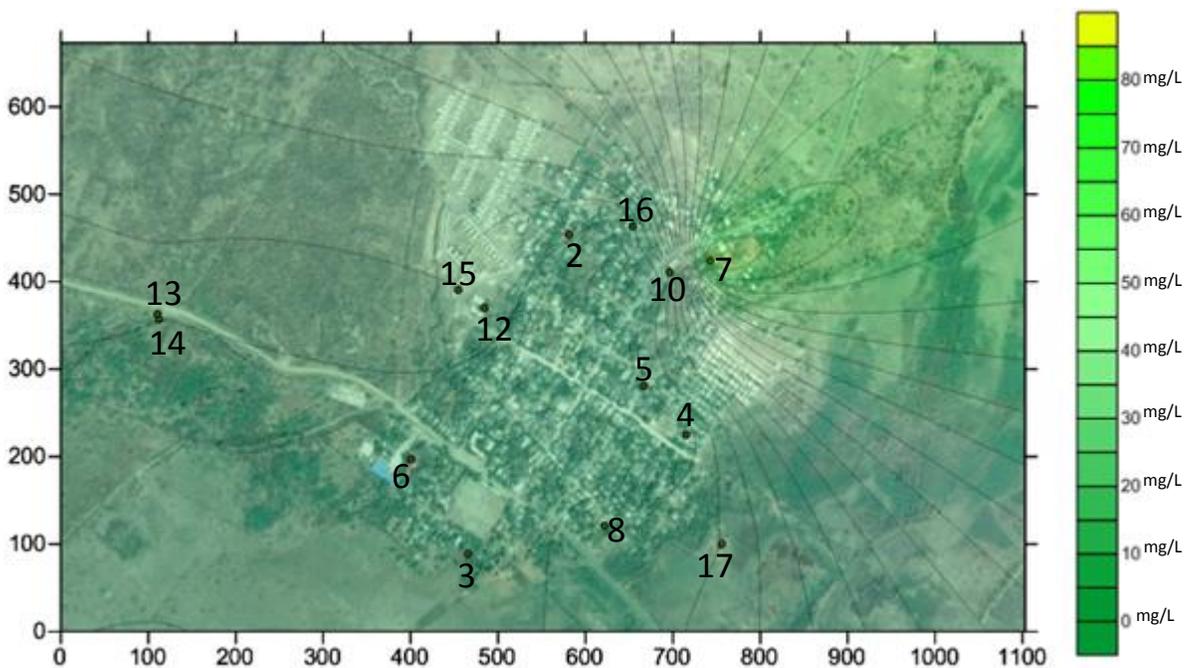
Ilustración 31. Resultados obtenidos de cloruros con respecto a la ubicación en el área de estudio de las réplicas de los puntos del segundo muestreo realizado.

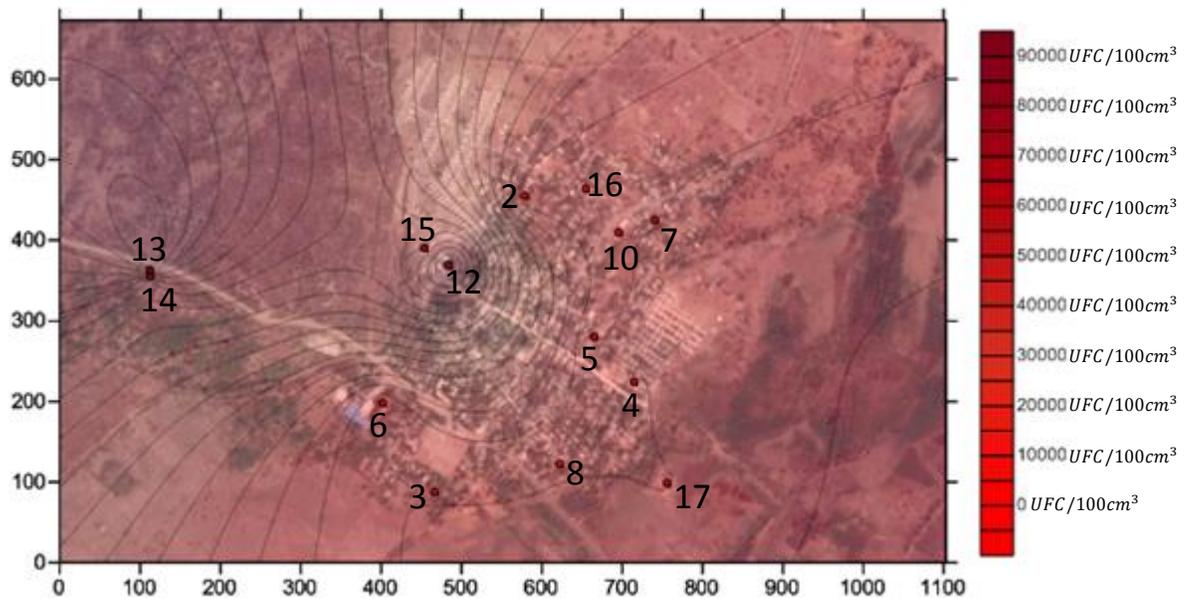
Ilustración 32. Resultados obtenidos de coliformes totales con respecto a la ubicación en el área de estudio de los puntos del segundo muestreo realizado.

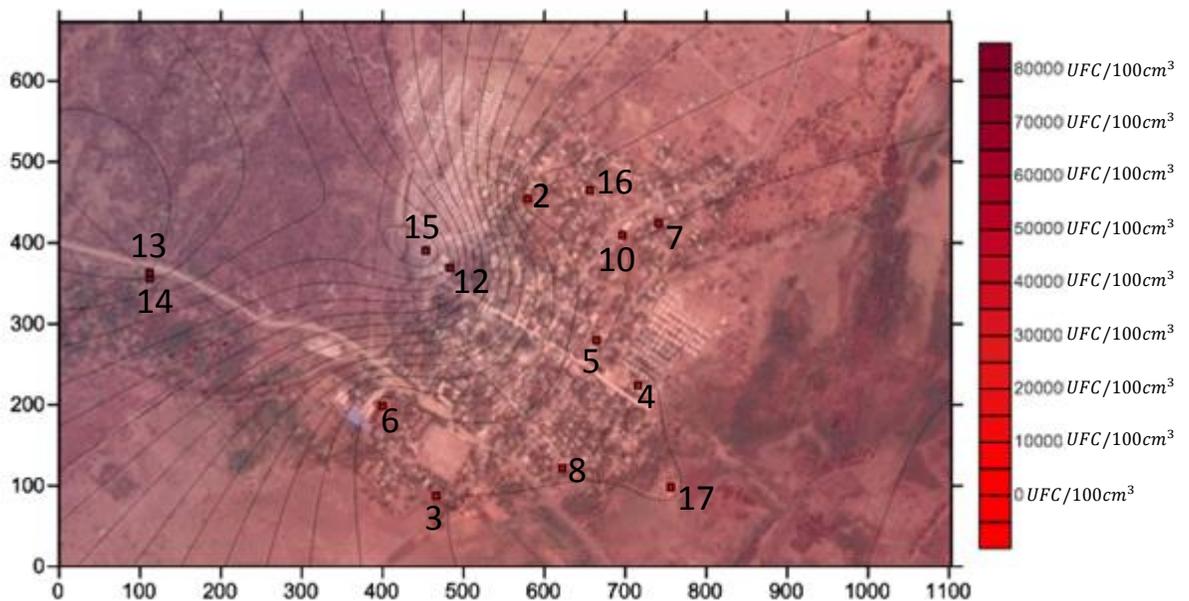
Ilustración 33. Resultados obtenidos de coliformes totales con respecto a la ubicación en el área de estudio de las réplicas de los puntos del segundo muestreo realizado.

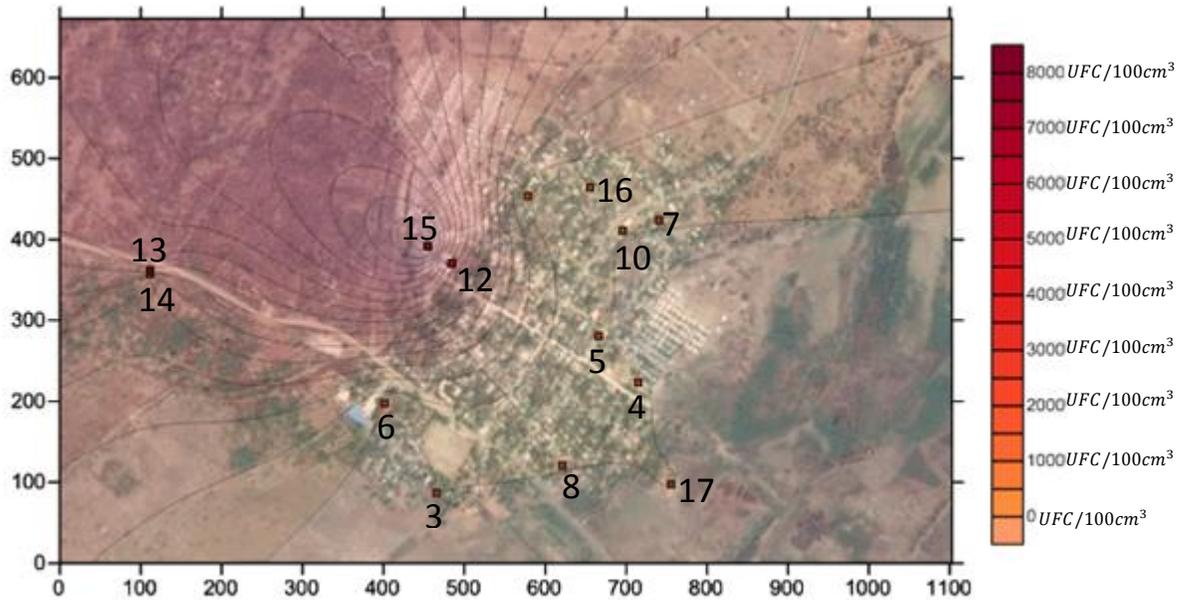
Ilustración 34. Resultados obtenidos de Escherichia coli con respecto a la ubicación en el área de estudio de los puntos del segundo muestreo realizado.

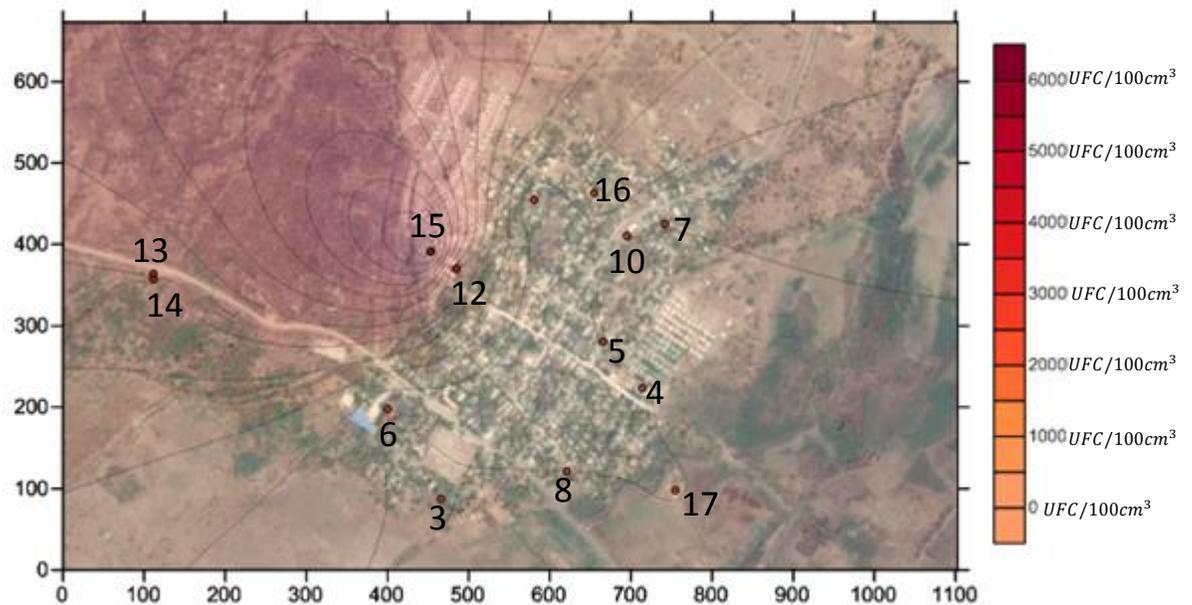
Ilustración 35. Resultados obtenidos de Escherichia Coli totales con respecto a la ubicación en el área de estudio de las réplicas de los puntos del segundo muestreo realizado.

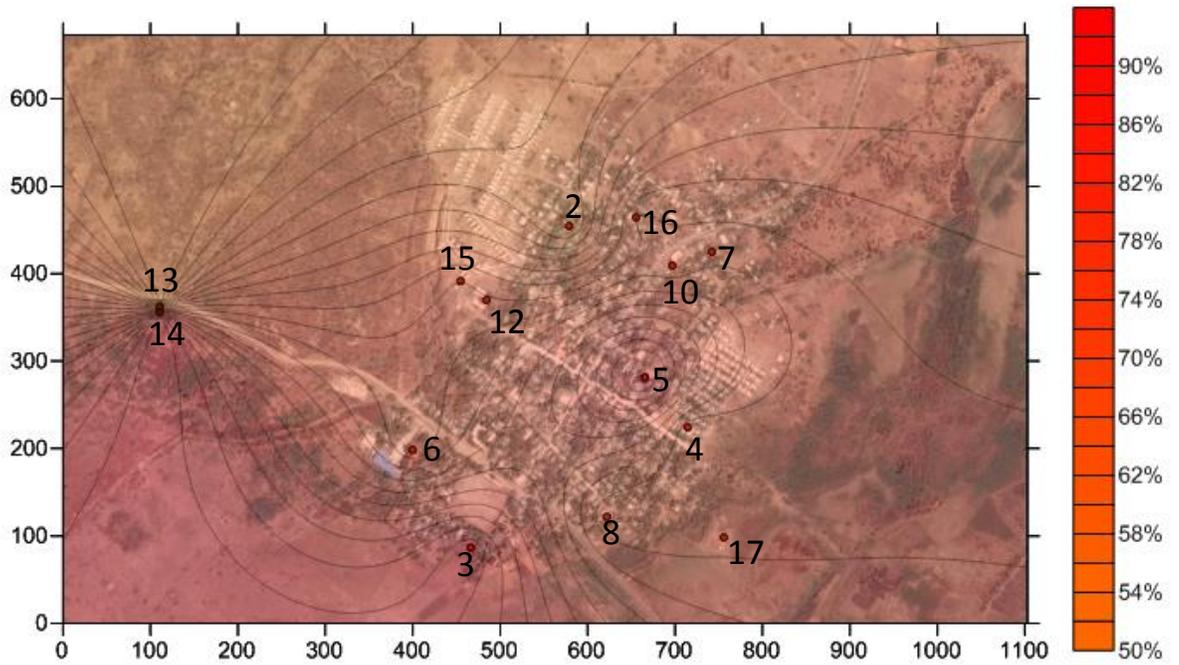
Ilustración 36. Nivel de riesgo (IRCA) con respecto a la ubicación en el área de estudio de los puntos del segundo muestreo realizado.

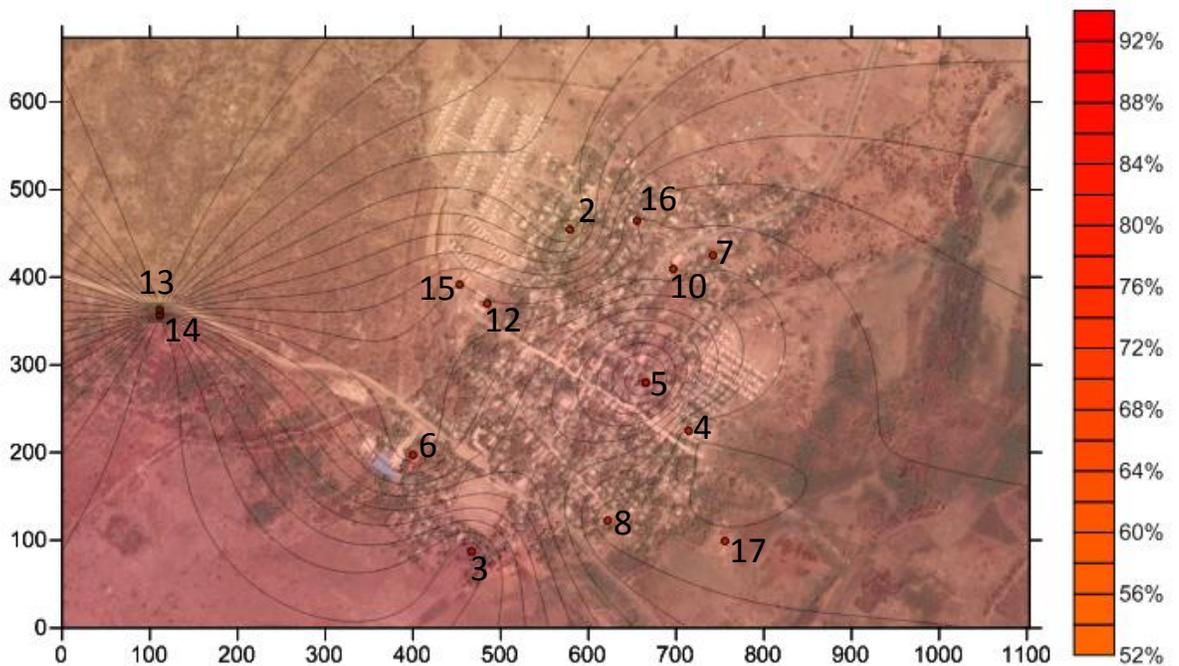
Ilustración 37. Nivel de riesgo (IRCA) con respecto a la ubicación en el área de estudio de las réplicas de los puntos del segundo muestreo realizado.

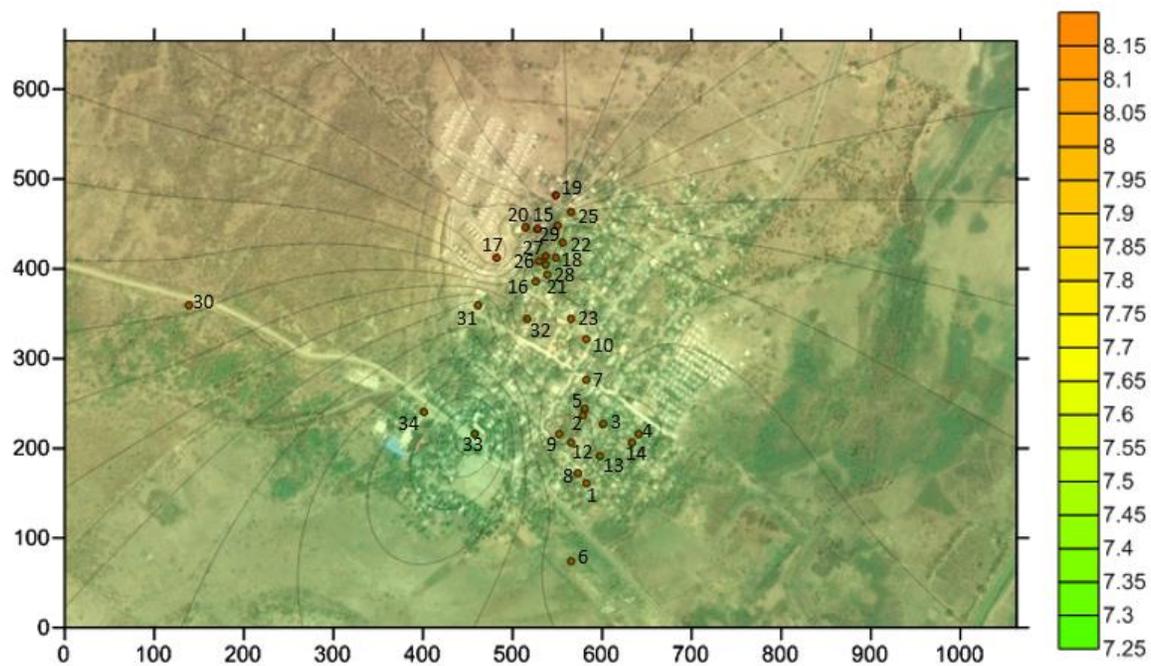
Ilustración 38. Resultados obtenidos de pH en Muestreo Inicial.

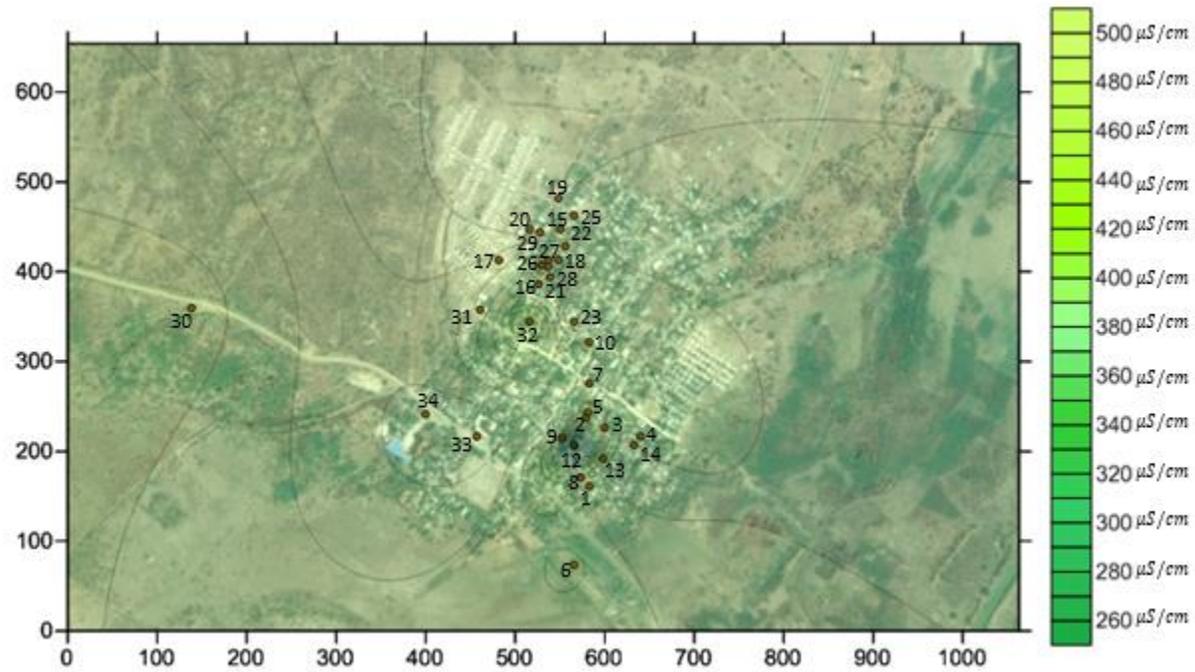
Ilustración 39. Resultados obtenidos de conductividad en Muestreo Inicial.

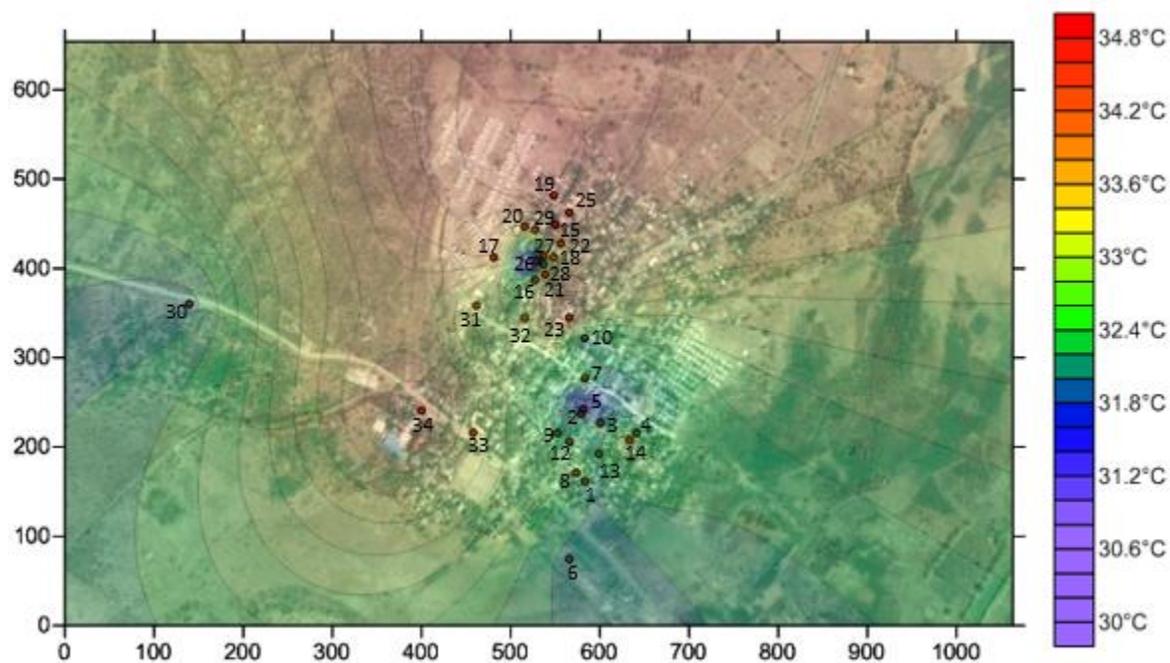
Ilustración 40. Resultados obtenidos de temperatura en Muestreo Inicial

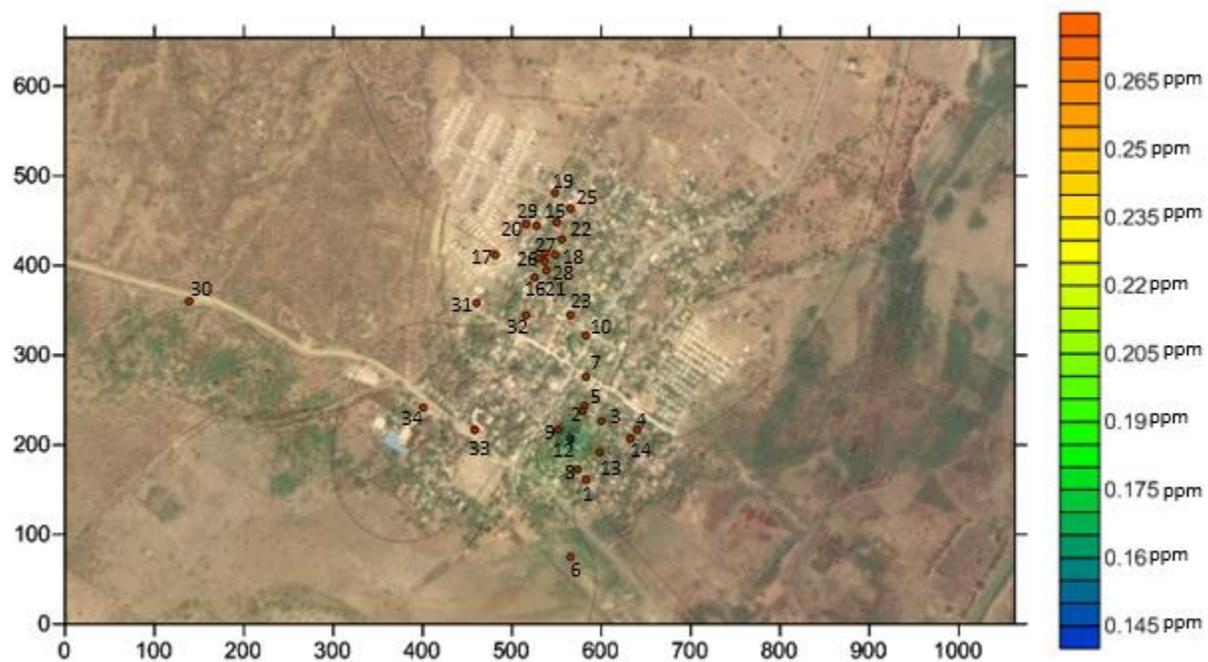
Ilustración 41. Resultados obtenidos de sólidos disueltos totales en Muestreo Inicial

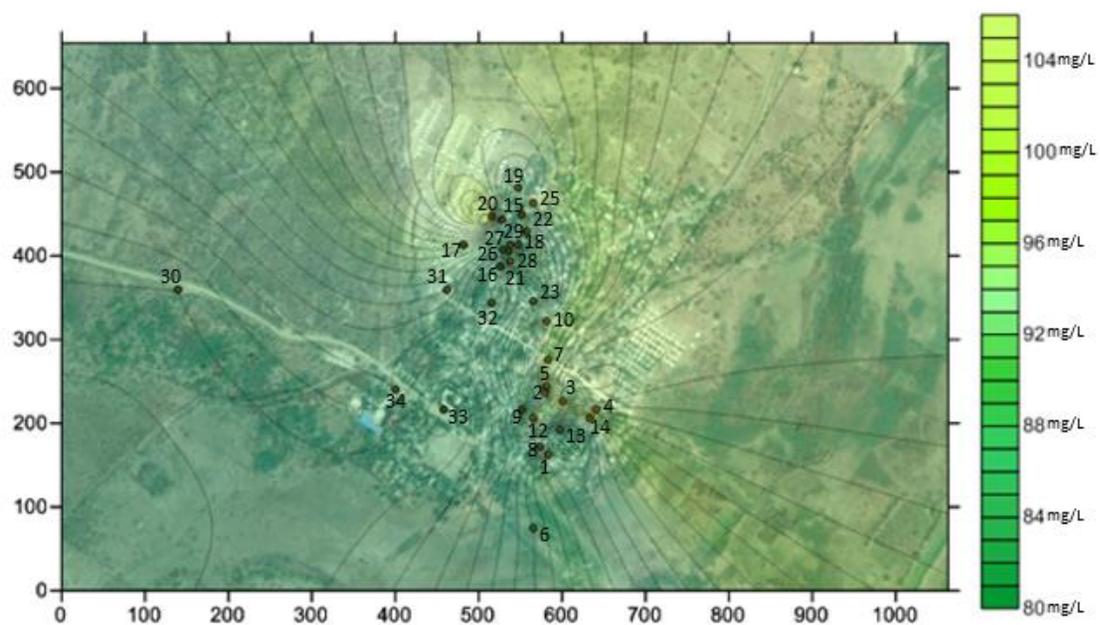
Ilustración 42. Resultados obtenidos de la dureza total en Muestreo Inicial.
