**Procedimiento para la Evaluación de la Calidad de la Energía en Industrias con Cargas
Eléctricas Variables no Lineales**

Universidad de la Costa, CUC
Departamento de Energía
Programa de Ingeniería Eléctrica
Barranquilla, Colombia
26 de julio de 2022

**Proyecto de grado para optar por el título de Magister en Eficiencia Energética y Energía
Renovable**

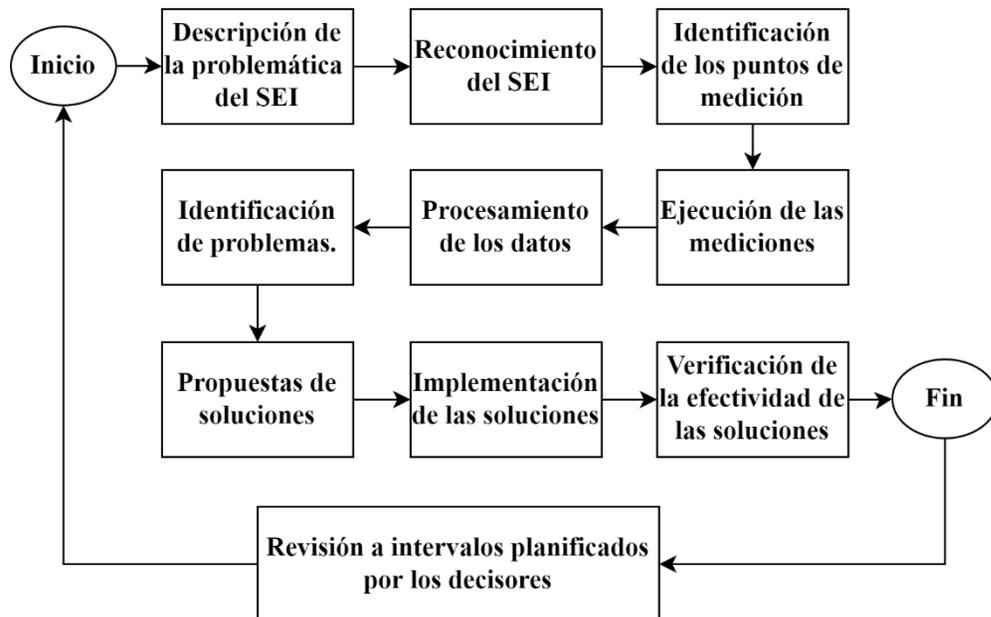
Figura 0.1 Procedimiento para el análisis en calidad de la energía en SEIs donde predominan cargas eléctricas variables no lineales. Elaboración propia.

En la Figura 0.1, se presenta el procedimiento propuesto para la evaluación de calidad de la energía en SEIs donde predominan cargas eléctricas variables no lineales. Cabe resaltar que este procedimiento debe ser lo más general con el fin de poder ser aplicado en cualquier industria que cumple con las características anteriormente descritas. El procedimiento contempla la posibilidad de mejora continua mediante la revisión a intervalos planificados por parte de decisores de la empresa, para asegurarse de su conveniencia, adecuación y eficacia continuas.

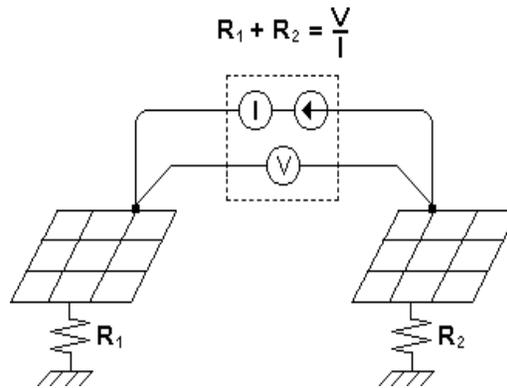
En la figura 2.2, se observa un esquema del principio de la aplicación del método de suma de resistencias.

Figura 2.2. Método de la suma de resistencias. Tomada de (IEEE 1100Std Coordinating Committee, 1992).

Con la aplicación de este método no es necesario desconectar los conductores de puesta a tierra en caso de existir conexión entre los SPT. Se considera que dos sistemas están equipotencializados si el valor obtenido al aplicar este método es inferior a 1,0 Ω . En la Figura 2.2, se ilustra el principio de aplicación del método.

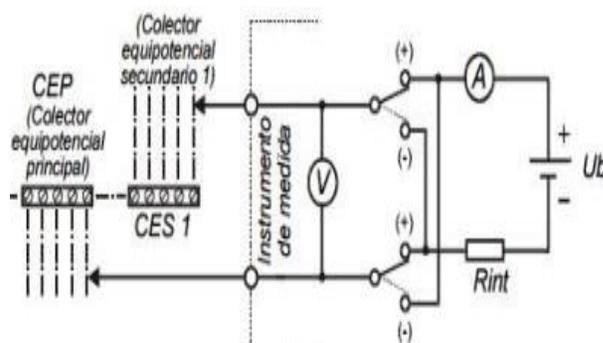
Figura 2.3. Método de resistencia de continuidad. Tomada de (IEEE 1100Std Coordinating Committee, 1992).

En la Figura 2.3, se observa un esquema del método de suma de resistencia de continuidad. En esta figura se observa para verificar continuidad de un cableado o circuito se coloca cada una de las terminales del equipo de medición en los extremos del circuito o cableado. La medición de continuidad es fundamental para el estudio de puesta a tierra ya que indica si el cableado de tierra se encuentra fracturado en su trayectoria y para verificar que cuando existen varias mallas de puesta a tierra, estas estén conectadas entre sí como lo estipula la normatividad (RETIE, 2013b).

En la Figura 2.3, se presenta un diagrama de cómo se realiza la medición de resistencia de continuidad.

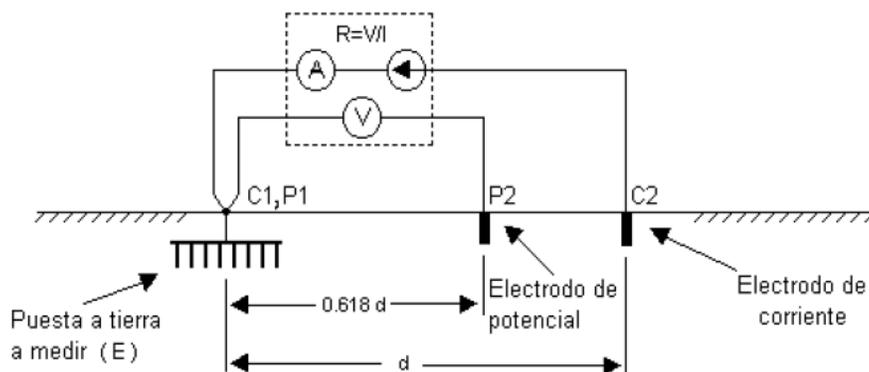
Figura 2.4. Método de la caída de potencial. Tomada de (IEEE 1100Std Coordinating Committee, 1992).

En la figura 2.4, se observa un esquema del método de la caída de potencial. Si la distancia entre la malla y el electrodo de corriente es apreciable en relación con las dimensiones de la malla, el valor de resistencia de puesta a tierra se obtiene para una separación del electrodo de potencial a la malla de tierra, igual al 61,8% de la distancia entre ésta y el electrodo de corriente.

En este método se inyecta una corriente al SPT a medir (E) cerrando el circuito por medio de un electrodo remoto (C2) y se registra la diferencia de potencial entre el sistema de puesta a tierra y el electrodo de potencial auxiliar (P2) ubicado en línea recta entre la puesta a tierra y el electrodo de corriente, tal como se muestra en la Figura 2.4. Método de la caída de potencial.

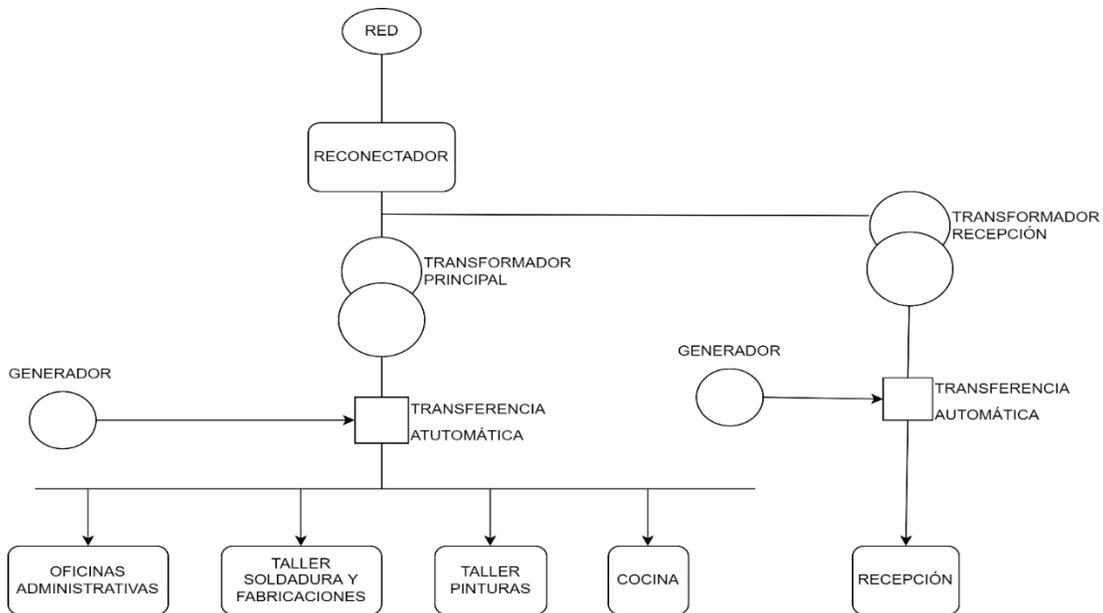
Figura 0.1 Diagrama unifilar de la industria. Elaboración propia usando el software Diagrams (JGraph Ltd, 2005).

A partir de la Figura 0.1 Se realizó un esquema que contiene los equipos principales que componen el SEI, de esta manera se puede observar de una manera resumida y clara como está compuesto el sistema eléctrico. En el diagrama unifilar, se observa que se tiene un transformador principal, cuya potencia es de 3MVA, un generador eléctrico principal de 2 MVA, un generador auxiliar para la recepción y las cargas eléctricas principales. La tensión nominal del sistema es 460V. Con el apoyo del recorrido por la industria, se identifica que el SEI está compuesto por 12 transformadores baja-baja los cuales se verán en la identificación de puntos de medición.

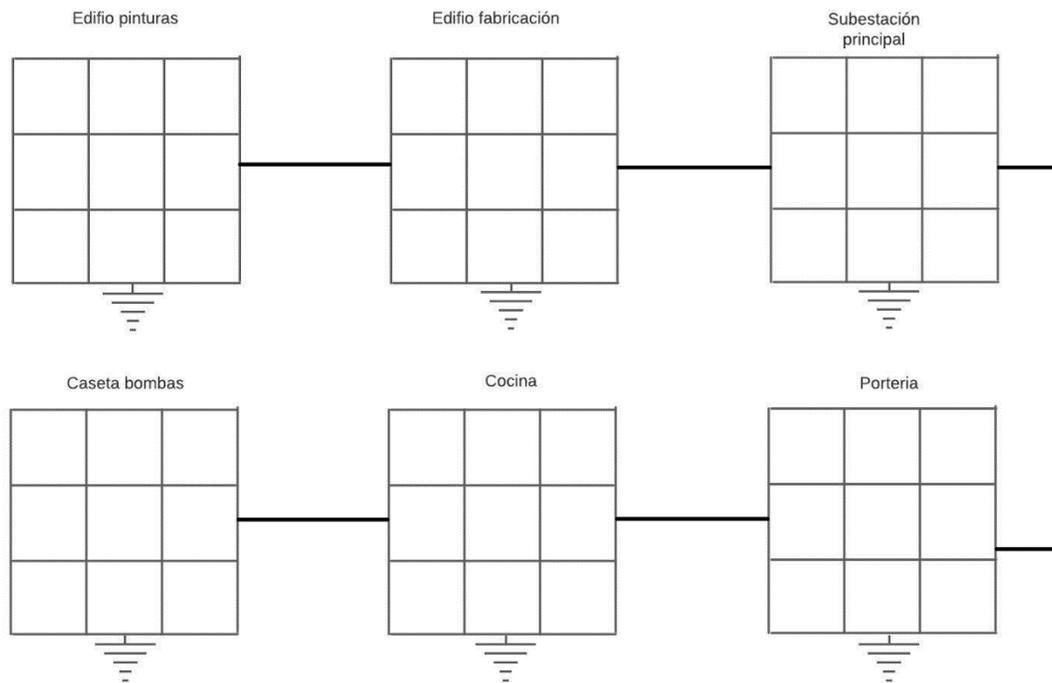
Figura 0.2 Diagrama de sistema de puesta a tierra de la industria. Elaboración propia usando el software Diagrams (JGraph Ltd, 2005).

A partir de la Figura 0.2 se observa que la industria cuenta con un sistema interconectado de 6 mallas a tierra.

Se solicitaron los planos del sistema de puesta a tierra en los cuales se identifica que se tienen seis mallas para cada edificio equipotenciadas entre sí.

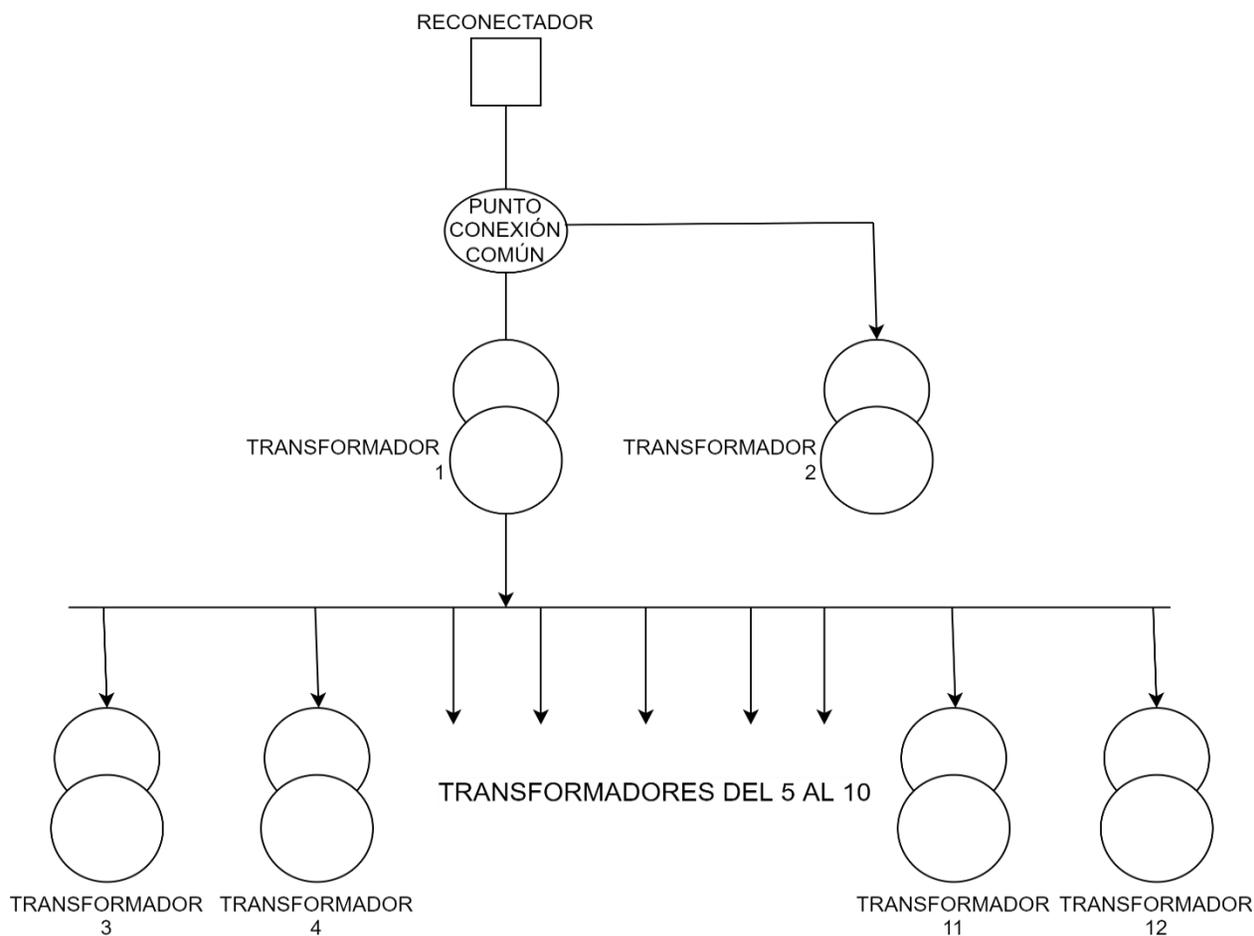
Figura 0.3 Puntos de medición para calidad de la energía. Elaboración propia usando el software. Diagrams (JGraph Ltd, 2005).

A partir de la Figura 0.3, se observan los puntos donde fueron instalados los analizadores de redes. Estos puntos, se caracterizan por ser la alimentación de las cargas críticas de la compañía. Los analizadores fueron instalados en cada uno de los doce transformadores y un

De la Tabla 0.5 se observa que son 12 analizadores instalados en transformadores y uno en el punto de conexión común. (PCC).

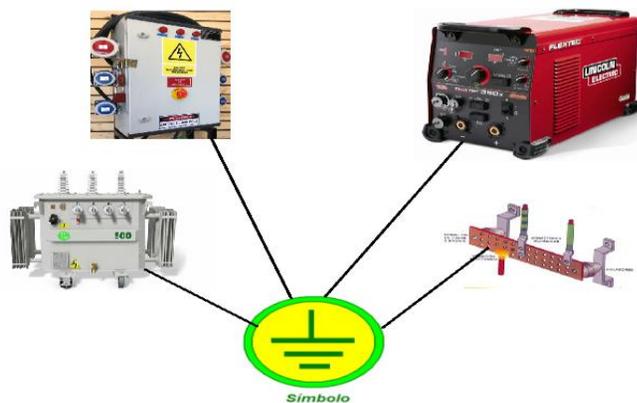
Figura 0.4. Esquema de equipos que se miden con respecto a tierra. Elaboración propia. Tomada de (IEEE 1100Std Coordinating Committee, 1992).

De acuerdo con la Figura 0.4 se observa que las medidas se realizan de acuerdo con un punto (equipo, barraje) respecto a otro punto que es una tierra. Para la elección de las mediciones de puesta a tierra se tuvo en cuenta:

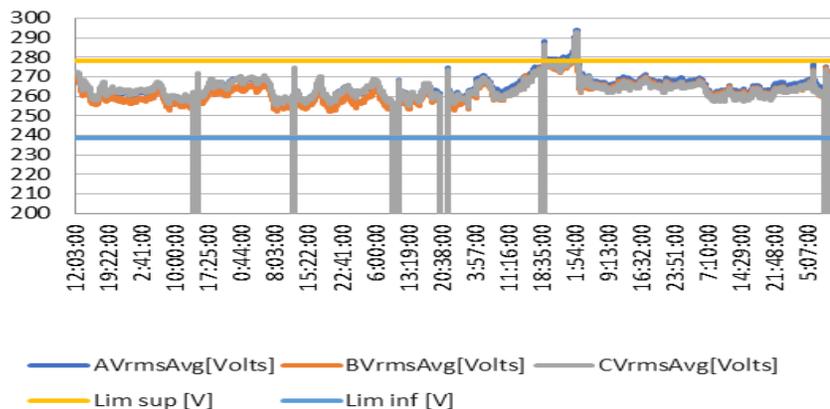
Figura 0.5 Grafica de tensiones respecto a los límites establecidos por la norma. Elaboración propia, 2022.

De la Figura 0.5, se observa que existen valores por fuera de los límites tanto superior e inferior. Se tuvieron cinco suspensiones por parte del operador de red con una duración mayor de 1 minuto. Con las demás variables a analizar se realizó el proceso de manera similar. Se lleva la variable a como la norma la establece, se calculan los límites superior e inferior y se grafican los valores. En el epígrafe siguiente se verán los resultados de cada variable en cada punto de medición.

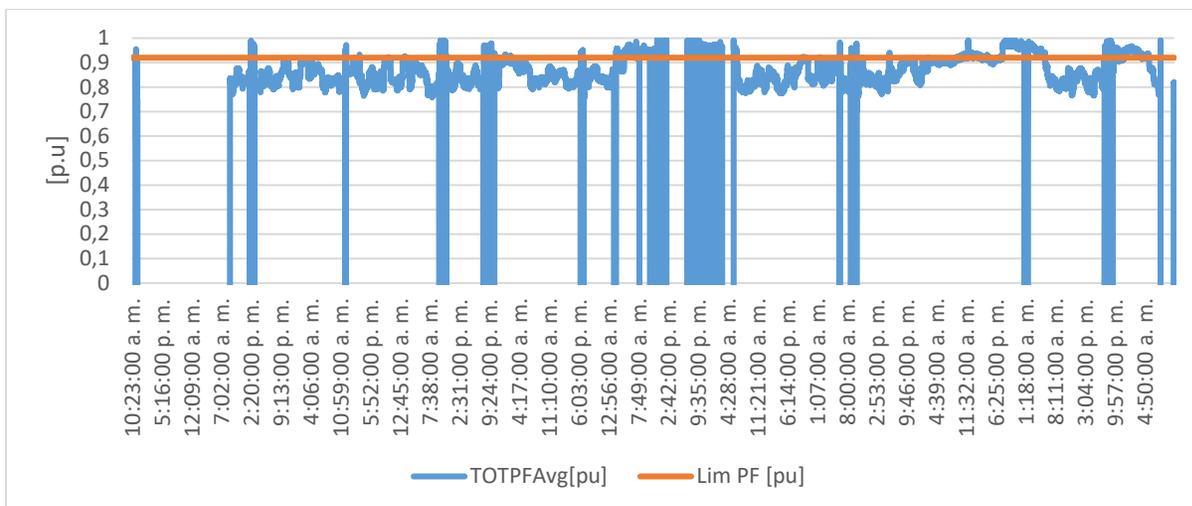
Figura 0.6 Perfil factor de potencia frontera comercial. Elaboración propia, 2022.

Según los datos registrados en la Figura 0.6 se obtuvo que el factor de potencia se mantiene por fuera del rango recomendado por resolución CREG 015-2018 (CREG, 2018) durante el 69% del tiempo de registro, lo cual ocasiona penalizaciones por consumo de energía reactiva en exceso.

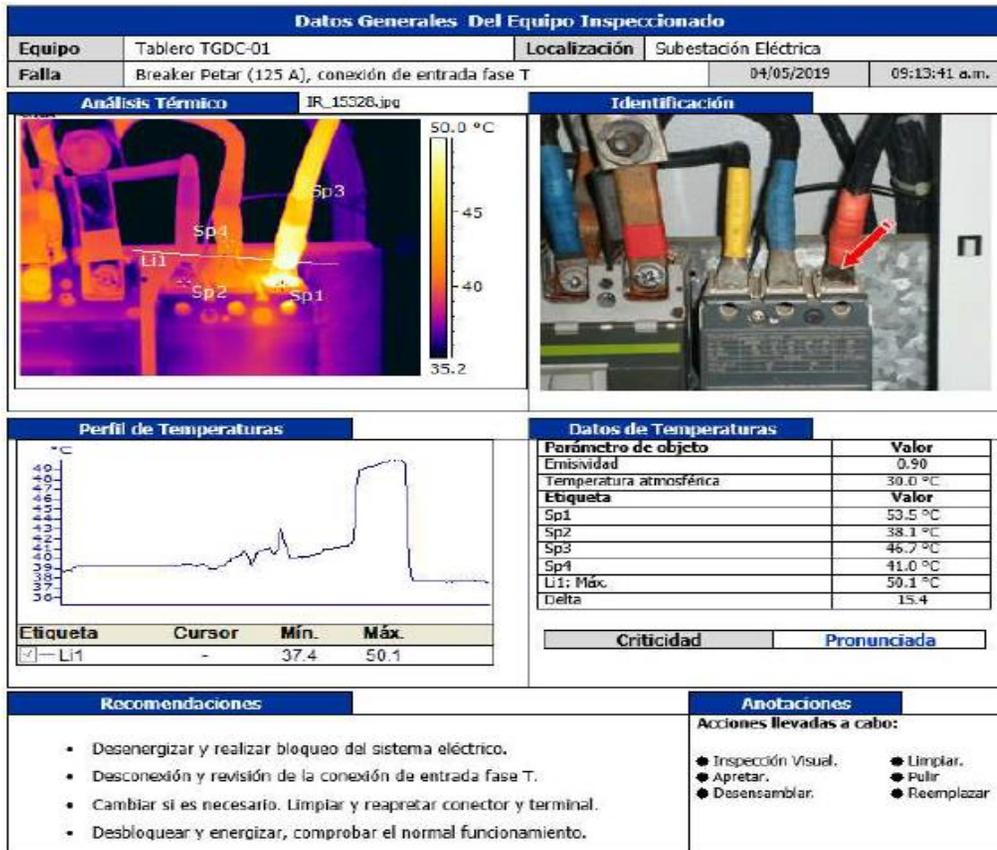
Figura 0.7. Análisis termográfico de tablero eléctrico TGDC-01 ubicado en la subestación principal. Elaboración propia usando el software FLIR TOOL (FLIR, 2003).

A partir de la Figura 0.7, se puede observar un incremento de temperatura (sobrecarga) en una de las fases que alimenta el interruptor, por lo tanto, se requiere realizar una intervención del área para evitar la falla.

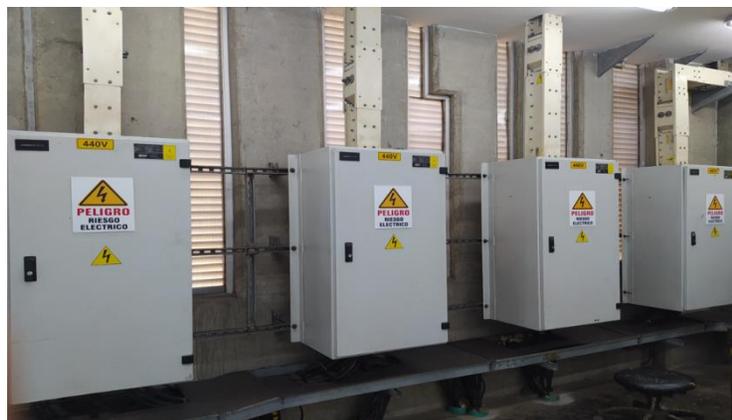
Figura 0.8 Subestación 3. Elaboración propia. 2022.

En la Figura 0.8, se observa los tableros de las blindobarras de la subestación 3:

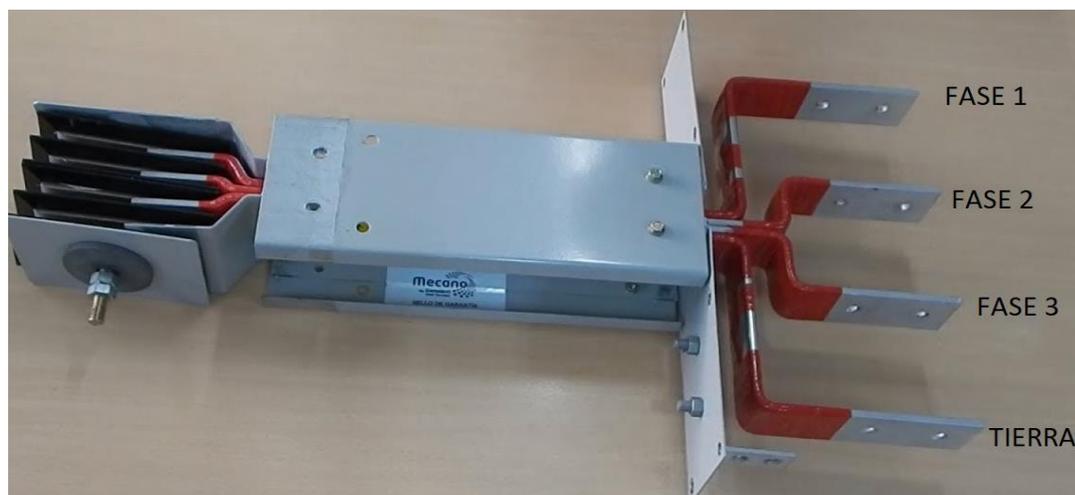
Figura 0.9 Tramo de blindobarra. Elaboración propia. 2022.

Para resolver este hallazgo se procedió a destapar los tableros eléctricos de las blindobarras, se identificó que la barra que debería estar conectada a la malla de puesta a tierra, estaba conectada a un cable de neutro, el cual no se utiliza en el taller de fabricaciones.

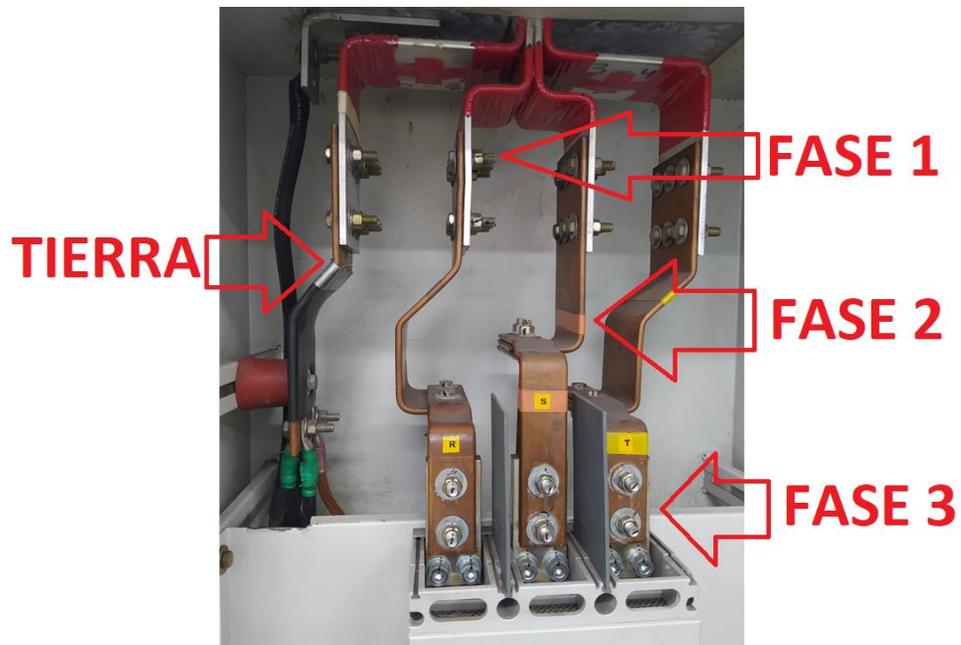
Luego del hallazgo se procedió a colocar un puente entre la tierra de la malla y la platina de tierra de blindobarra (ver *Figura 0.10*).

Figura 0.10 Conexión de tierra a blindobarras. Elaboración propia, 2022.

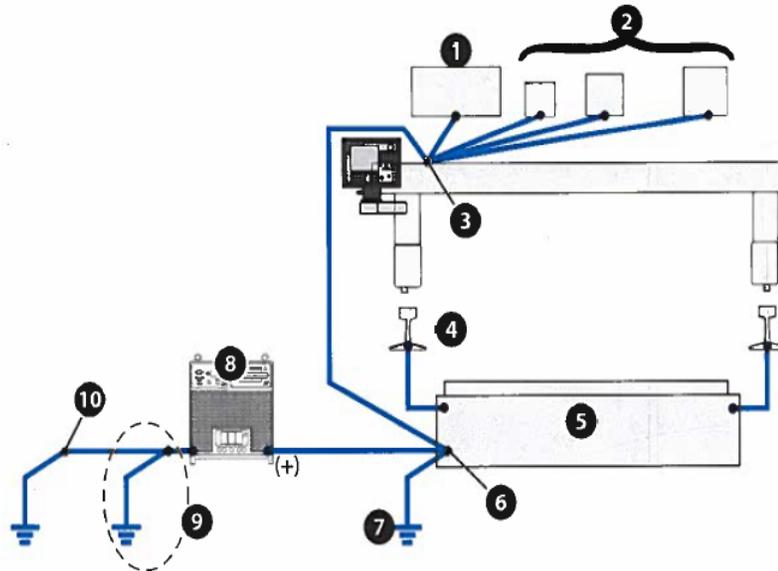
| <ul style="list-style-type: none"> ❶ Caja eléctrica de control principal ❷ Cajas eléctricas de componentes ❸ Conexión a tierra de estrella de la máquina ❹ Rieles ❺ Tabla de corte ❻ Conexión a tierra de estrella del sistema (en la mesa) ❼ Barra de conexión a tierra ❽ Fuente de alimentación del plasma ❾ Conexión a tierra de la fuente de alimentación del plasma (requerido según las normas de EE.UU.) ❿ Conexión a tierra del sistema eléctrico | <ul style="list-style-type: none"> • Todas las cajas eléctricas se atornillan al bastidor de la máquina. • Bastidor de la máquina conectado a tierra en el punto de estrella de la mesa de corte. • Rieles conectados a tierra en la mesa de corte • Conexión a tierra del plasma conectado a un punto de estrella en la mesa de corte • Barra de conexión a tierra conectada a un punto de estrella en la mesa de corte • Se requiere una barra de tierra para la fuente de alimentación del plasma según algunas regulaciones y directivas. Verifique las regulaciones locales para determinar si esta barra de tierra adicional es obligatoria. |

Figura 0.11 Conexiones de tierra que requiere el equipo para su correcto funcionamiento. Manual del equipo (ESAB, 2011). Elaboración propia, 2022.

A partir de la Figura 0.11, se observa que las mesas de corte requieren un sistema de puesta a tierra robusto, por lo cual se realizó la instalación según el manual del fabricante.

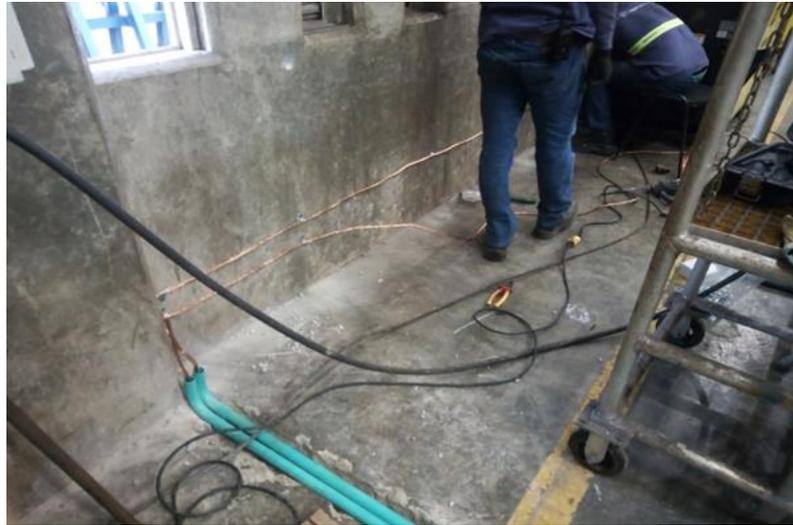
Figura 0.12 Instalación de tierras mesas de corte 1/2. Elaboración propia, 2022.

En la Figura 0.12 se aprecia el tendido de cableado de tierra para las mesas de corte.

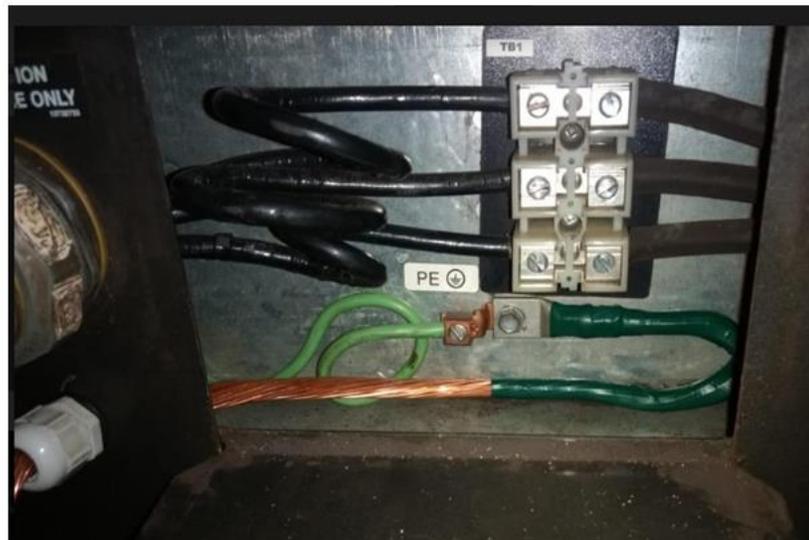
Figura 0.13 Instalación de tierras mesas de corte 2/2. Elaboración propia, 2022.

De la Figura 0.13, se observa que se aterrizan las estructuras metálicas que no estaban conectadas. Ya con las conexiones terminadas se garantiza que los equipos estén protegidos ante corrientes espurias o parasitas y se le garantiza un punto de referencia al sistema.

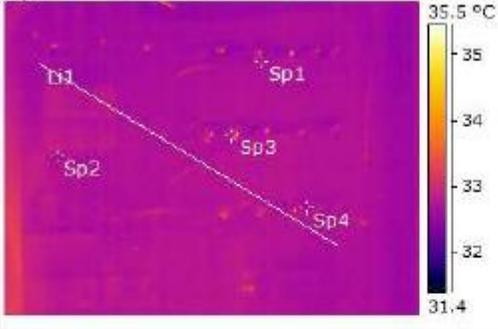
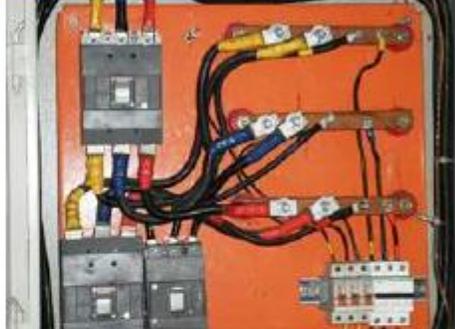
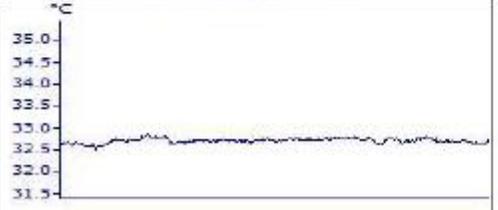
Reporte de Inspección Termográfica RELIANZ CAT (Galapa)																					
Datos Generales Del Equipo Inspeccionado																							
Equipo	Tablero de Servicio 220 V Trafo 45 KVA	Localización	Primeras Operaciones																				
Area	Conexiones (Referencia)	04/05/2019	10:38:44 a.m.																				
Análisis Térmico IR_15333.jpg		Identificación

<table border="1"> <thead> <tr> <th>Parámetro de objeto</th> <th>Valor</th> </tr> </thead> <tbody> <tr> <td>Emitividad</td> <td>0.90</td> </tr> <tr> <td>Temperatura atmosférica</td> <td>30.0 °C</td> </tr> <tr> <th>Etiqueta</th> <th>Valor</th> </tr> <tr> <td>Sp1</td> <td>32.7 °C</td> </tr> <tr> <td>Sp2</td> <td>32.7 °C</td> </tr> <tr> <td>Sp3</td> <td>32.8 °C</td> </tr> <tr> <td>Sp4</td> <td>32.7 °C</td> </tr> <tr> <td>LI1: Máx.</td> <td>32.8 °C</td> </tr> <tr> <td>Delta</td> <td>0.0</td> </tr> </tbody> </table>		Parámetro de objeto	Valor	Emitividad	0.90	Temperatura atmosférica	30.0 °C	Etiqueta	Valor	Sp1	32.7 °C	Sp2	32.7 °C	Sp3	32.8 °C	Sp4	32.7 °C	LI1: Máx.	32.8 °C	Delta	0.0
