DIAGNÓSTICO A LA SUBESTACIÓN ELÉCTRICA TIPO INTERIOR DE LA
CORPORACIÓN UNIVERSITARIA DE LA COSTA (C.U.C.) APLICANDO LA
NORMA TÉCNICA COLOMBIANA NTC 2050 Y EL REGLAMENTO TÉCNICO DE
INSTALACIONES ELÉCTRICAS (RETIE)

CORPORACIÓN UNIVERSITARIA DE LA COSTA (C.U.C.)

TESIS DE GRADO COMO REQUISITO PARA OPTAR AL TÍTULO DE
INGENIERO ELÉCTRICO

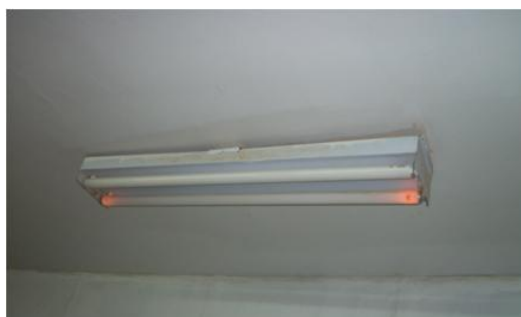
Figura 31. Luminaria en mal estado.

El valor de iluminancia promedio en la subestación es de **113.2 luxes** a nivel del suelo, comparando este valor con el criterio de aceptación (**300 luxes** a nivel del suelo), podemos concluir que el sistema de iluminación de la subestación tipo interior de la corporación universitaria de la costa **no cumple**, por lo tanto un operario no puede realizar maniobras seguras y confiables dentro de ella, ya que por el escaso nivel de iluminación, señalización de seguridad, el no cumplimiento de distancias de seguridad y espacio de trabajo se puede ocasionar un accidente.
