DIAGNÓSTICO A LA SUBESTACIÓN ELÉCTRICA TIPO INTERIOR DE LA
CORPORACIÓN UNIVERSITARIA DE LA COSTA (C.U.C.) APLICANDO LA
NORMA TÉCNICA COLOMBIANA NTC 2050 Y EL REGLAMENTO TÉCNICO DE
INSTALACIONES ELÉCTRICAS (RETIE)

CORPORACIÓN UNIVERSITARIA DE LA COSTA (C.U.C.)

TESIS DE GRADO COMO REQUISITO PARA OPTAR AL TÍTULO DE
INGENIERO ELÉCTRICO

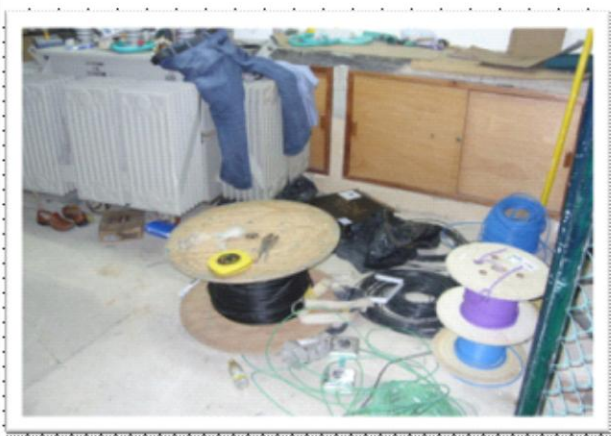
FOTO No. 6

Corredor de la Subestación#1 Bloque III

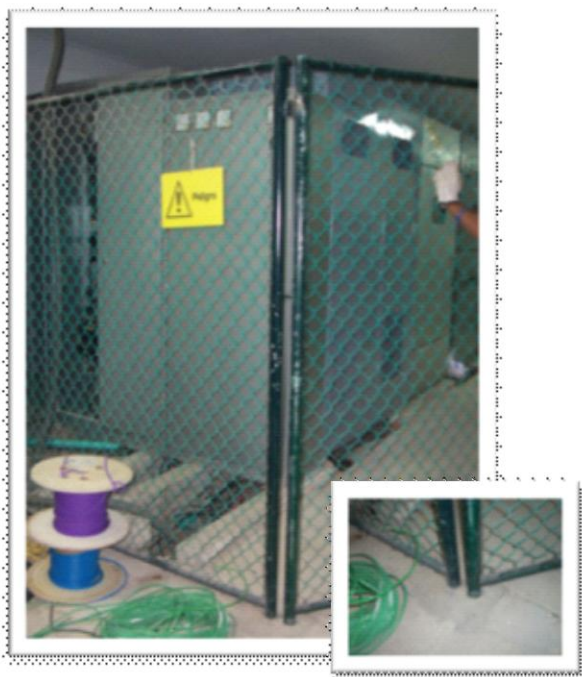
FOTO No. 9

Corredor de la Subestación#1 Bloque III

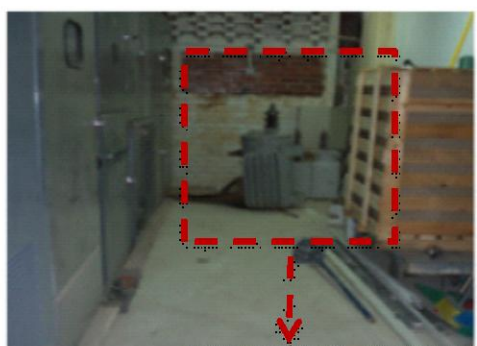
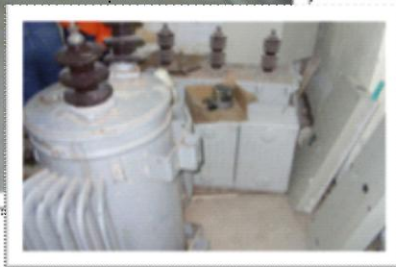
FOTO No. 10

Espacio de trabajo (Corredor)
Subestación#1 Bloque III

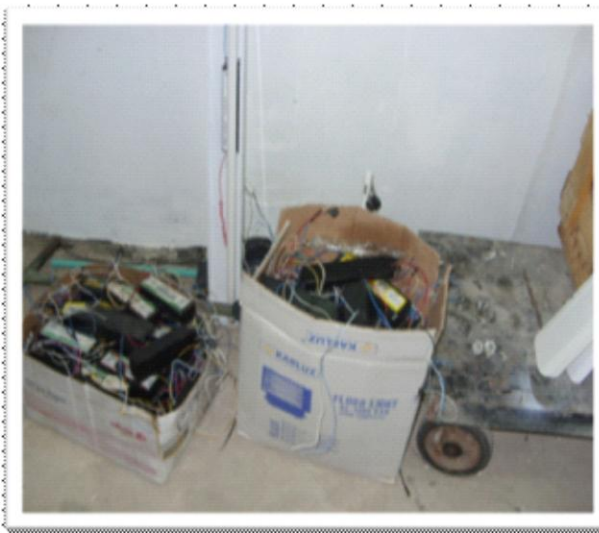
FOTO No. 11

Espacio de trabajo (Corredor)
Subestación#1 Bloque III

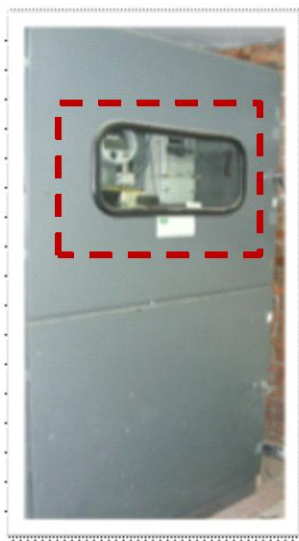
FOTO No. 18

Celdas de Medida

- 1) Falta demarcación de las distancias de seguridad en el piso.
- 2) Tablero no presenta señalización de riesgo eléctrico.

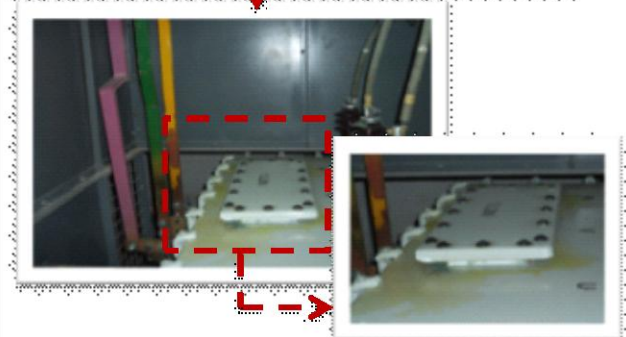
FOTO No. 23

Transformador 300 kVA (13200/220V)

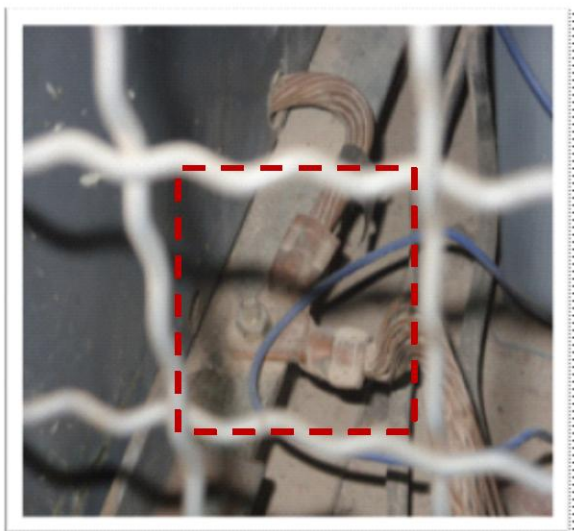
FOTO No. 25

Celda de transformación-Conductor de Puesta a Tierra (Transformador 300KVA)

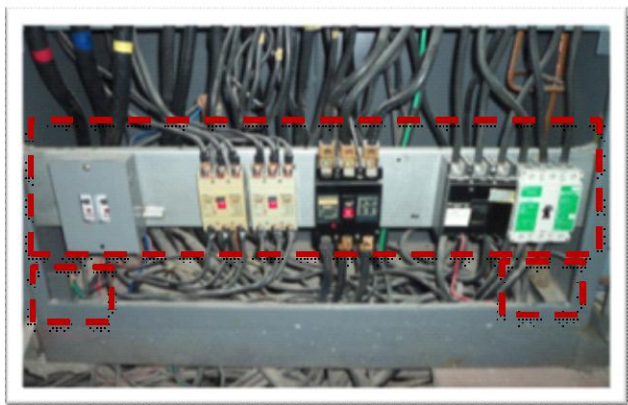
FOTO No. 31

Celda de distribución#1 (Transformador 300KVA)

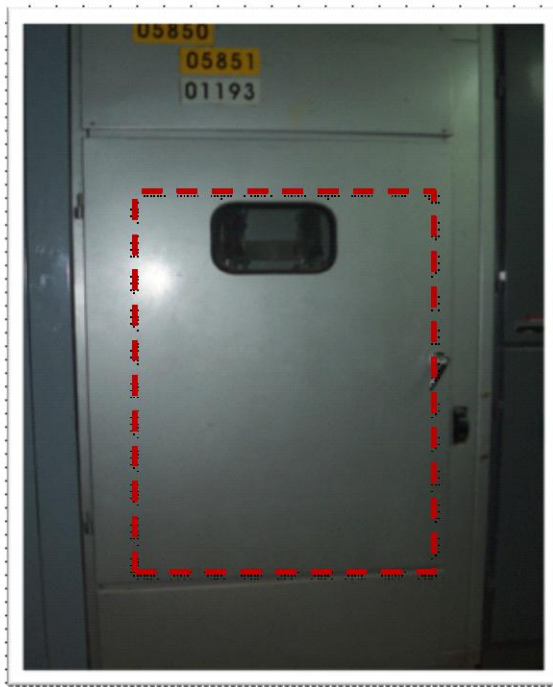
FOTO No. 33

Celda de seccionamiento
(Transformador 800KVA)

- 1) Celda de seccionamiento no presenta señalización de riesgo eléctrico.
- 2) La celda no se encuentra identificada.
- 3) Falta demarcación de las distancias de seguridad en el piso.
- 4) Enclavamiento en las celdas de seccionamiento no se encuentra en funcionamiento.
- 5) Ausencia de barrera de protección en los elementos energizados.

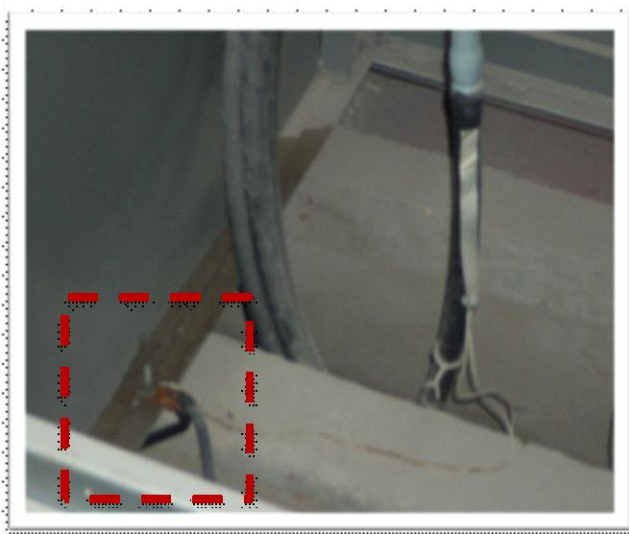
FOTO No. 36

Celda de distribución #1 (Trafo 800 KVA)

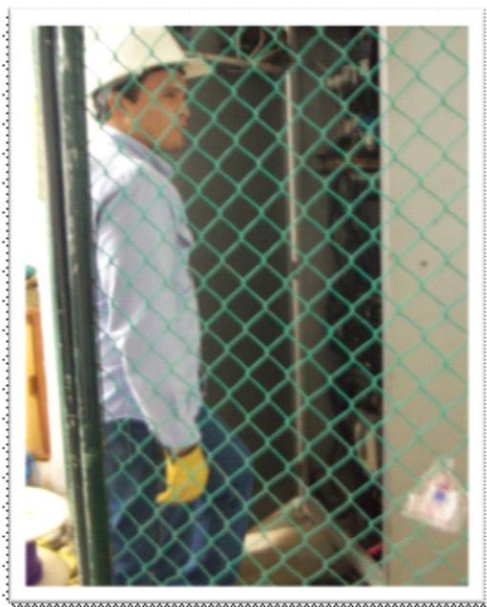
FOTO No. 39

Tablero de distribución #2 BT

- 1) Distancia de seguridad para trabajos en sistemas energizados no adecuados.
- 2) Falta demarcación de las distancias de seguridad en el piso.
- 3) Cárcamos no se encuentran debidamente tapados.
- 4) Espacio para evacuación no adecuado.

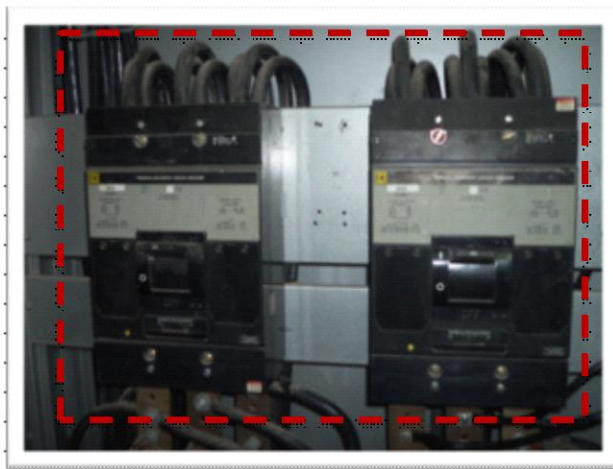
FOTO No. 50

Celda de distribución #3 BT
